論文 (Original article)

海岸防災林復旧・再生事業における生育基盤盛土の現状 —事業着手初期の未耕起盛土の物理性および盛土への各種耕起工が 土壌硬度鉛直分布に及ぼす効果の評価—

Evaluation of the berms built on the Restoration of the Mega-Tsunami-Damaged Coastal Forests —Comparison with the effects of soil-scratching as a soil physical correction method among the various types of machinery.

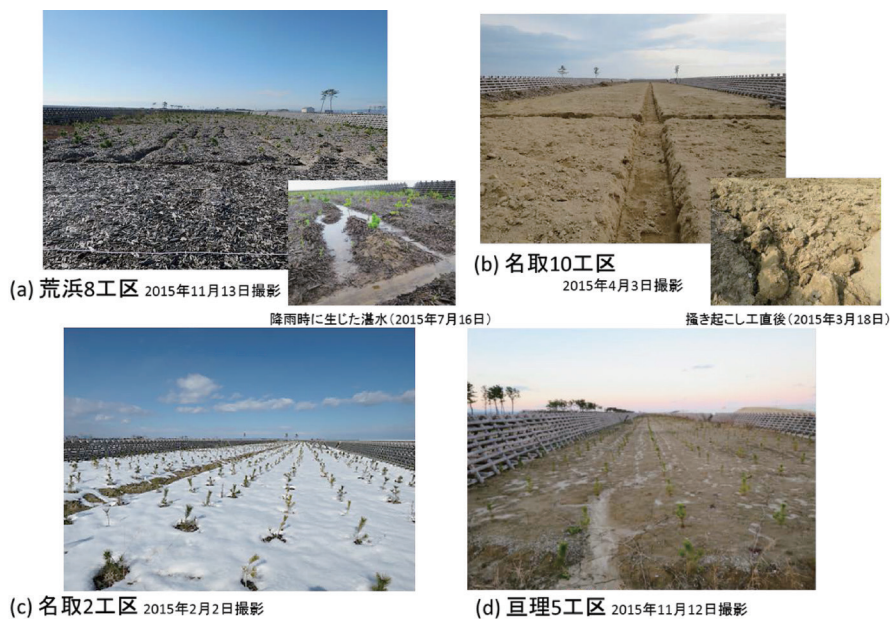
Fig. 2. 試験地概況

地表面に敷設した (Fig.2a, c)。荒浜 8 工区では耕起工がなされていないこともあり、降雨に見舞われると地表面に水溜まりが発生しやすい。名取 10 工区、亘理 5 工区は木材チップの敷設はなされていない (Fig.2b, d)。これらの試験地は、クロマツ苗、またはアカマツ苗が植栽されている (Table 1)。

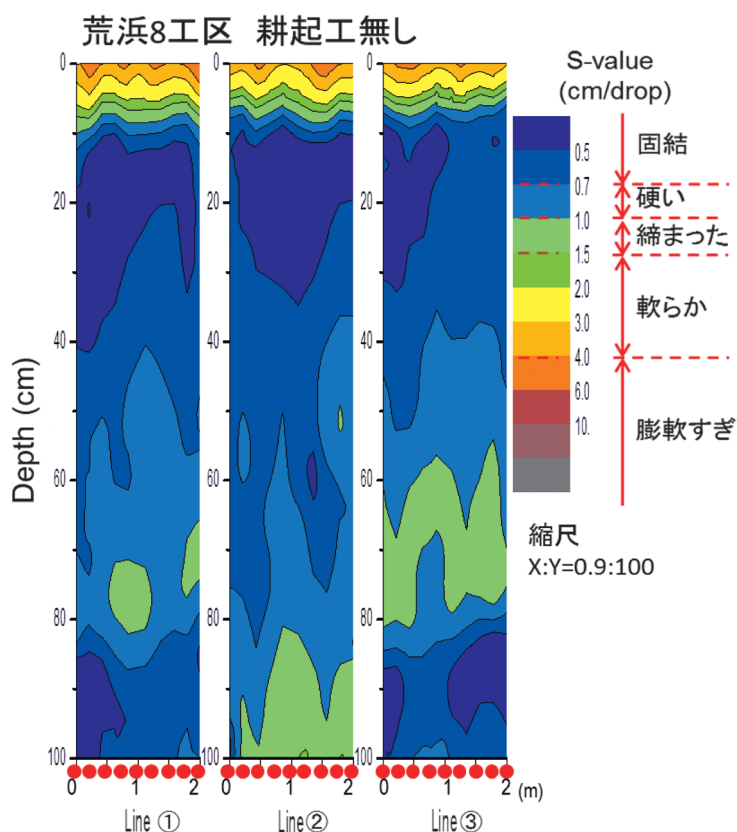
Fig. 4. 未耕起盛土の鉛直断面内の土壌硬度分布
X 軸下の赤点は貫入試験箇所を示す
Vertical distribution of soil hardness in non-tilled berm.

荒浜 8 工区に設定した 3 本の調査ライン①～③において実施した土壌貫入試験の結果から作成した盛土の土壌硬度分布を Fig.4 に示した。いずれの調査ラインにおいても、S 値の鉛直断面分布は概ね類似した傾向を示した。すなわち、土壌表層部 (0～10 cm 深) では S 値 $> 1.0 \text{ cm/drop}$ を示し、「締まった」～「軟らか」な土壌硬度分布を示していたものの、その下の 10～40 cm 深では S 値 $\leq 1.0 \text{ cm/drop}$ で、「硬い」土壌が分布し、さらに 10～20 cm 深においては、S 値 $\leq 0.5 \text{ cm/drop}$ を示す、「固結」した層状の土層、すなわち硬盤

が存在した。その下の 60～80 cm 深（ライン②では 80～100 cm 深）には、S 値 > 1.0 cm/drop である「締まった」土壌が層状に存在していたが、その下 80 cm 以深には再び S 値 ≤ 0.7 cm/drop を示す「固結」した土壌が層状に存在していた（除、ライン②）。以上の結果から、荒浜 8 工区の耕起工未施工の盛土では、土壌深 10cm 以深に比較的厚い堅密な土層が分布し、それは 100 cm 深部まで不均質に存在していることが明らかとなった。こうした傾向は、①～③の 3 本の調査ラインで同様であったことから、盛土内部における硬盤（「固結」した土層）、締まった層の垂直分布位置にいくぶんのズレはあるものの、荒浜 8 工区においては、深さ 8 cm 以深では全般に「硬い」～「固結」した土層が広く分布していると推察された。

範に存在した (Fig. 4)。更には 10 ~ 30 cm の深さ、および Line ①、③には 80 cm 以深に 0.7 cm/drop 以下の「固結」した硬盤が層状に存在することも確認された (Fig. 4)。このような「固結」した層 (C2、C3 層上部に相当) では、全孔隙量に対して粗孔隙量が低い傾向を示し (Table 3、Fig. 6)、透水係数も低い傾向にあった (Table 3)。長谷川 (1985) は、こうした固結層の形成は、低接地圧のブルドーザで繰り返し整地された箇所で見られる現象としている。また、80 ~ 100 cm 深の深部にみられた固結層は、運土 ~ 整地の作業が何回か (本調査における固結層の観察結果からは、地表から 100 cm 深までの造成では少なくとも 2 回) に分けて行われたことを示唆しており、各作業時におけるその時の盛土地表面において、その都度「固結」した層が形成されたものと考えられる。以上から荒浜 8 工区における堅密でかつ透水不良な土層の存在は、締め固めによる土壌孔隙の縮小化、そしてその量の減少に起因した可能性が示唆された。このような土地造成における生育基盤の土壌物理性の不良化は、多摩ニュータウンの建設や大阪万博跡地開発において指摘されてきた (森本 1985, 矢橋・金光 1985, 1987)。今回のような大規模な造成によって造られた生育基盤における土壌物理性は、植栽木の根系発達や活着、生育に影響を与えるものであることから、生育基盤盛土工の施工においては盛土そのものを締め固めないように留意し、盛土上面には重機を乗せずにバックホウのバケットで盛土表面の地均しを行うだけにするなど、盛土造成の仕方に工夫を加える必要がある。

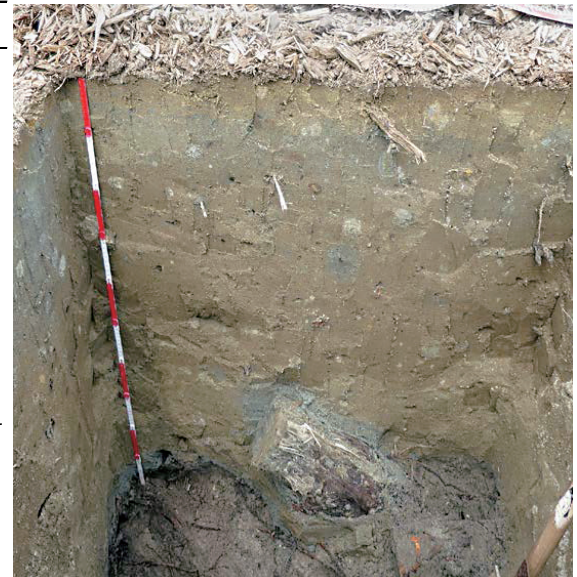
Table 2. 荒浜 8 工区の植栽基盤盛土（造成後 13 ヶ月未耕起）における土壌断面情報と断面写真
Descriptions and photos of soil profile in non-tilled berm at Arahama 8 district

土壌断面の観察から、土層全体において土壌構造の発達や明瞭な層位分化は認められなかったが、C2 層において青灰色の土壌が層状に観察され、これは滞水による嫌気環境とその嫌気環境下で土壌微生物が盛土地表面上の木材チップから供給された溶存有機物を分解する際に同時平行して起こる土壌鉱物中の酸化鉄の還元反応に起因したグライ化によるとみられた（Table 2）。各土層の土壌硬度は堅～すこぶる堅（山中式土壌硬度計読み値で 15～24 mm）を示し、長谷川式土壌貫入計における結果と同様の傾向が観察された。一方、実際に土層から土塊を採取し手で砕いてみると比較的脆く、砕けやすい性状を持つことが確認された（Table 2）。植生由来の生根の存在は断面内に認められなかった。一方で、盛土造成時に除去しきれなかった被災木枯死根や大量に発生した被災枯死木を碎片化して敷設した木材チップが土壌表層部に混入している様子が断面内に観察された（Table 2）。盛土の地表面に敷設された木材チップ下の土壌深 0～5 cm 深では、板状の構造がみられ、その板状構造面の亀裂には Fe³⁺ の集積による膠結が層状に形成されていた（Table 2）。この構造は重機走行による盛土材料の敷き均しの痕跡と推察される。盛土内に明瞭な細粒成分の移動集積は観

層位	層深/層厚 (cm)	断面の記載
L	12	津波被災木のウッドチップ敷設
C1	0～8	にぶい黄褐色(10YR 4/3)、壤質砂土、潤、腐朽小円礫あり、中度の板状構造、砕けやすい、堅(15.4*)、隙間孔隙あり、孔隙率**1、板状構造水平面に粘土由来の非常に薄い明瞭な膠結層(コントラスト<1 mm)5層程度あり、根無し、ウッドチップあり、次層位との層界は不規則漸変
C2	～25	暗オリーブ灰色(2.5GY 4/1)、壤質砂土、潤、腐朽小円礫含む、構造なし、砕けやすい、すこぶる堅(23.8*)、孔隙なし、孔隙率**1、根なし、次層位との層界は不規則漸変
C3	～60	褐色(10YR 4/4)、壤質砂土、潤、腐朽小円礫乏し、構造なし、砕けやすい、堅(17.5*)、隙間孔隙あり、孔隙率**2、細・小・中根乏し、次層位との層界は不規則漸変
C4	～93	暗灰黄色(2.5Y 4/4)、壤質砂土、潤、礫なし、構造なし、砕けやすい、堅(20.2*)、隙間孔隙あり、孔隙率**2、根なし、次層位との層界不規則明瞭
C5	～98	暗オリーブ灰色(5GY 4/1)、壤質砂土、潤、礫なし、構造なし、砕けやすい、堅(16.2*)、隙間孔隙あり、孔隙率**2、被災埋没木(根株)あり、次層位との層界不規則明瞭
2A	～100	黒色(7.5YR 1.7/1)、壤土、潤、礫なし、構造なし、砕けやすい、堅(15.2*)、隙間孔隙あり、孔隙率**2、被災埋没木あり、被災木枯死小根多数、次層位との層界不規則明瞭
2C	100+～	暗灰黄色(2.5Y5/2)、砂土、潤～乾、礫無し、構造なし、鬆(しょう)(7.4*)、被災クロマツ埋没根あり

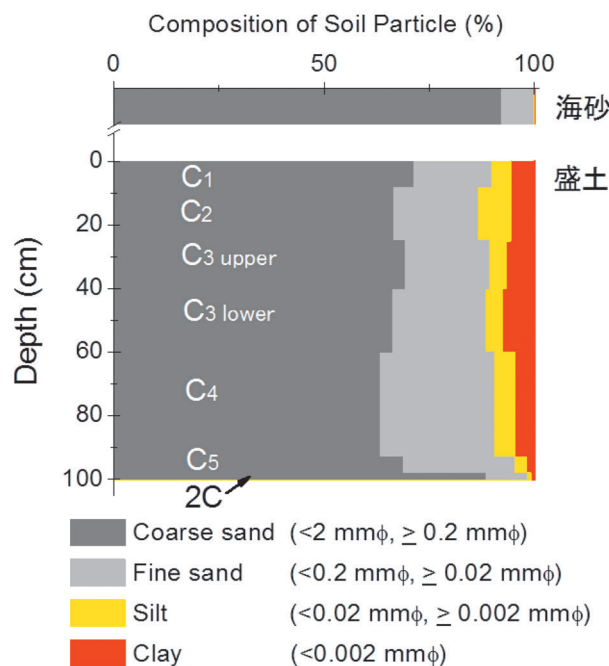
Fig. 5. 荒浜 8 工区の盛土の層位ごとの粒径組成
海砂は同試験地近隣の貞山堀脇土手の元地盤より採取した。
Soil profile of particle size compositions in berm at Arahama 8 district.

荒浜 8 工区の土壌断面調査時における断面情報を Table 2 に、一般理化学特性データを Table 3、粒径組成分析の結果を Fig.5 に示した。造成された盛土の土性は壤質砂土であり（Table 2）、盛土工を施した層の土壌は 7 割程度が砂で、残りの 3 割は細砂以下（粒径 0.2 mm 未満）の粒径成分で構成されていた（Fig.5）。近隣の貞山堀土手から採取した海砂由来の土砂の粒径

組成と比較すると組成が大きく異なることが明らかとなった（Fig.5）。

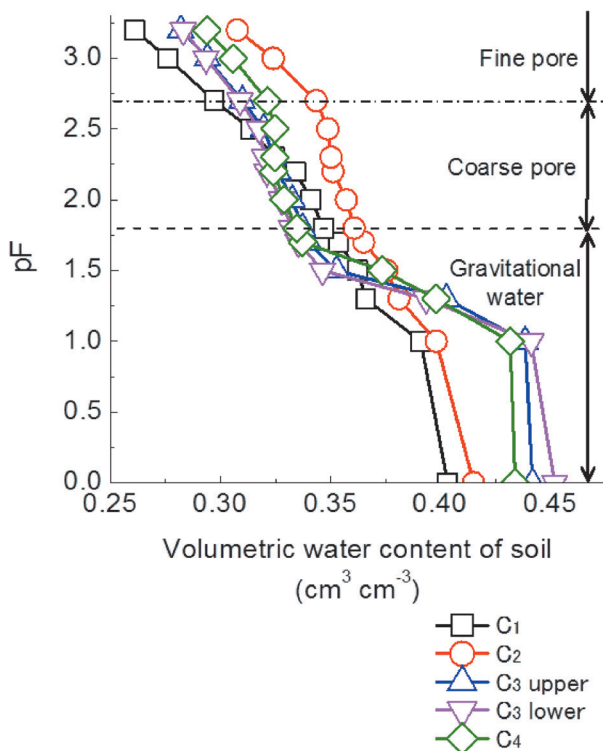
Fig. 6. 荒浜 8 工区の盛土の pF - 水分曲線
Soil water content characteristic curves in berm at
Arahama 8 district

vol% の範囲にあったが 細孔隙量に対して粗孔隙量は全般に少なかった。特に、C1、C2 層では粗孔隙量が 10vol% 以下であり、著しく低かった (Table 3)。こうした孔隙組成を背景として、盛土の三相組成は固相率が 50vol% 以上であり、土壌が密に詰まっていることが示された (Table 3)。最大容水量は C3 層上部を除いてほぼ全孔隙量に匹敵した。最小容気量はマイナス値を示していたが、いずれもほぼゼロ付近の値を示した。最小容気量が多少なりともマイナス値を示したのは、飽水処理によって盛土土壌が膨潤したことに起因した結果と推察された。特に容積重が高く、土壌が著しく密に詰まっていた C1 ~ C4 層について、加圧板法によって作成した pF - 水分曲線を Fig. 6 に示す。素焼き板処理において粗孔隙とされる孔隙の吸引圧は pF 2.7 以下であるが、加圧板法により求められた pF 2.7 以下に相当する粗孔隙量は 7 ~ 14vol% と算出された。また、重力水に相当する pF 1.8 以下 (日本土壤肥料学会 土壤標準分析・測定法委員会, 2004) の孔隙量は 5 ~ 12vol% と算出された。pF 1.8 以下、および 2.7 以下に相当する孔隙量は、特に C1、C2 層で、それぞれ 5.6、5.4vol%、および 10.6、7.2vol% を示し、著しく低かった (Fig. 6)。

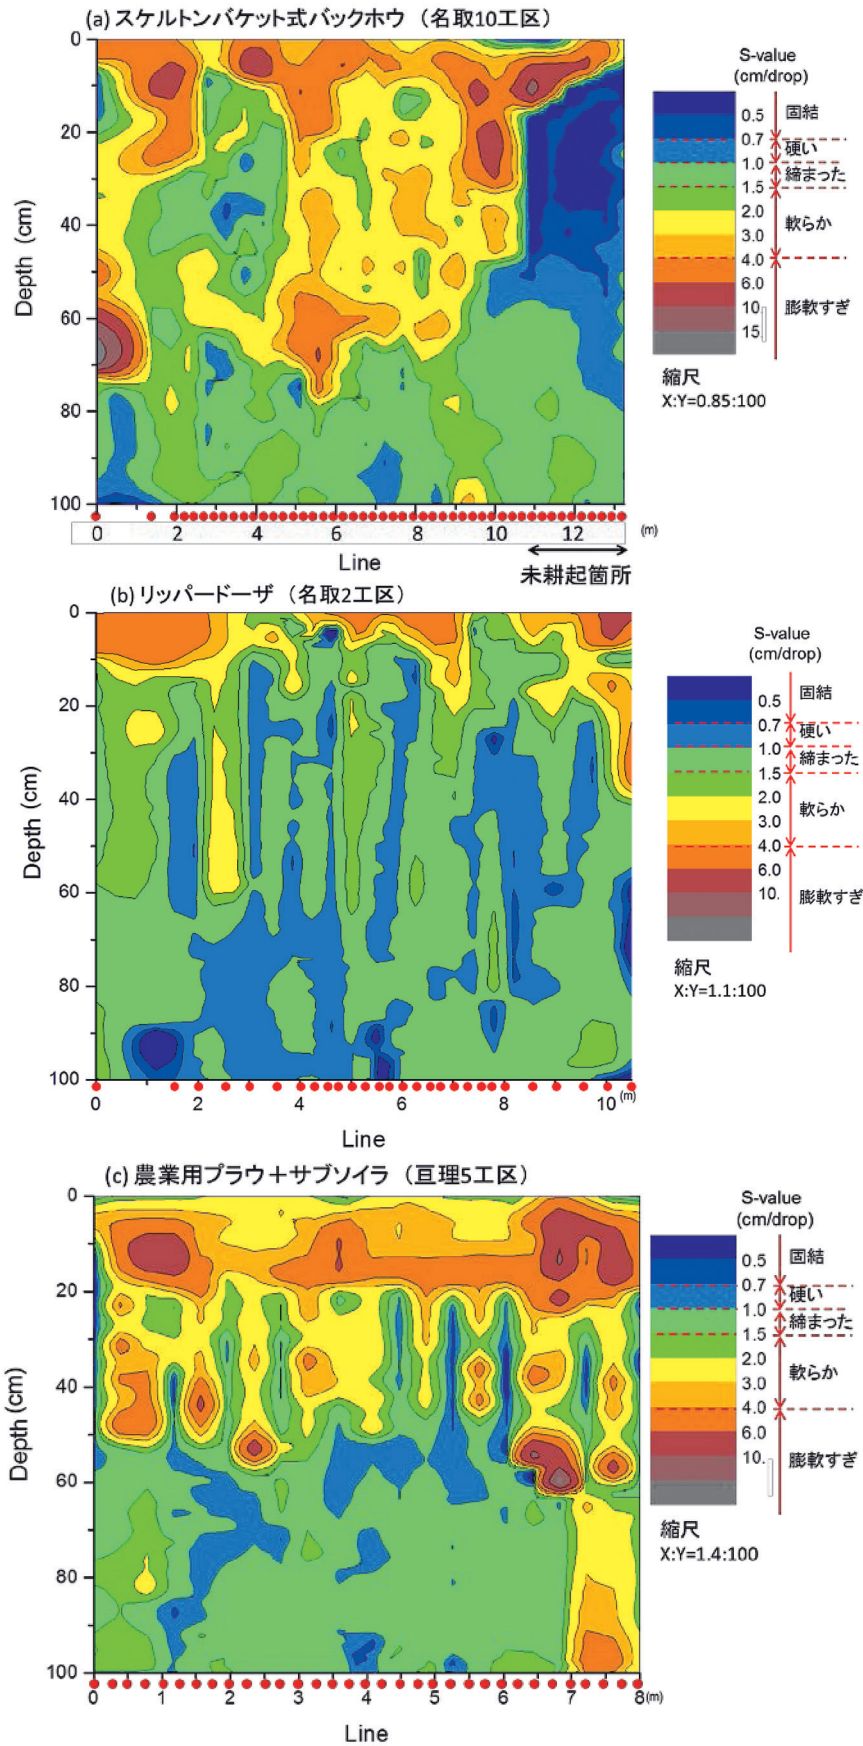
Fig. 7. 各種耕起工施工後の盛土の鉛直断面内の土壌硬度分布
 X軸下の赤点は貫入試験箇所を示す。
 Vertical distribution of soil hardness in berm tilled by various machinary.

海岸防災林の生育基盤として盛土を造成した後、スケルトンバケット式バックホウ、リッパードーザ、および農業用プラウとサブソイラを用いた耕起工を実施した盛土の鉛直断面内における土壌硬度分布を Fig. 7 に示した。貫入試験の結果から、耕起工を実施したいずれの盛土においても、断面内で S 値 ≤ 1.0 cm/drop が 10 cm 以上の厚さで、鉛直方向に連続する箇所が存在している様子が捉えられた。名取 10 工区の 11 ~ 13 m 地点の深さ 10 ~ 50 cm 深でみられる S 値 ≤ 0.7 cm/drop を示した「固結」部分は、木材チップが地表面に仮置きされていた箇所に相当し、耕起未施工箇所を示している (Fig. 7a)。また、名取 2 工区、亘理 5 工区の盛土内には、S 値 ≤ 1.0 cm/drop を示す、細い筋状の「硬い」~「固結」箇所が認められた (Fig. 7b, c)。これは、リッパードーザやサブソイラのブレードが引っ掻き残した痕跡と考えられる。その一方で、いずれの耕起工施工盛土においても、土壌断面内のかなりの面積を占める箇所が「軟らか」と判定され、スケルトンバケットやリッパードーザ、農業用プラウ、サブソイラなどのブレードによって盛土断面内が掻き起こされ、柔軟化した様子が確認された。さらに、いずれの耕起工施工箇所においても、耕起完了から 1 ~ 20 ヶ月を経過していたにもかかわらず、盛土断面の多くの部分が「軟らか」と判定され、それが調査実施時においても持続されている様子が捉えられた。また、事業着手初期に造成された未耕起盛土で発生しているような長期にわたる水溜まりの存在も認められなかった。各耕起工による最大掘削深度は、盛土鉛直断面内における土壌硬度分布の様子 (Fig. 7) から鑑みて、それぞれ、スケルトンバケット式バックホウで 70 cm、リッパードーザで 60 cm、農業用プラウとサブソイラの併用で 55 cm 程度と推定された。ここで推定された最大掘削深度は各種機材のバケット長およびブレードの掘削深 (Fig. 3) と良く対応していた。

スケルトンバケット式バックホウによる耕起工では、耕起が施工された箇所の盛土内部のほぼ全面で S 値 ≥ 1.0 cm/drop となり、耕起された盛土全体が概ね柔軟に耕起されていることが確認された (Fig. 7a)。一方、木材チップの仮置き場となって耕起工の未施工箇所となった調査ライン 11 ~ 13 m 地点の 10 ~ 60 cm 深における土壌硬度は S 値 ≤ 0.5 cm/drop であった。さらに掻き起こされた盛土内にも S 値 ≤ 1.0 cm/drop を示す箇所が散見され、スケルトンバケットで崩しきれなかった土塊が残っていること、それらの土塊の間に耕起工によって生じた亀裂や隙間が存在している実態が推察できた (Fig. 7a)。例えば、ライン 3 ~ 4 m 地点の深さ 40 cm や深さ 70 cm の「硬い」~「固結」のブロック塊は、バケットで崩しきれなかった土塊と考えら

れ、その間の 50～60 cm 深の「軟らか」に準ずる部分は、土塊間の隙間と推察される。ブロック状の土塊の間に亀裂状の孔隙が散見する様子は、土壌調査の際に作成した調査坑断面でも、明瞭に観察することが出来た (Table 5)。リッパードーズによる耕起工では、リッパーのブレード長が 90 cm で、実測の掘削深度が 60 cm であることから、耕起は比較的深部まで達しているようすが見られたが、一方でブレードの間隔が 90 cm と比較的広いこと、ブレード幅(厚さ)も 10 cm であることから、往路と復路で爪の間に爪が入るよう層耕箇所をずらし往復して盛土を耕起しても引掻き残された箇所が盛土内で筋状に残る様子が捉えられた (Fig. 7b)。

農業用プラウとサブソイラによる耕起工では耕起残しの痕跡が筋状に確認出来た。また、農業用の機械であることから耕起の有効深度がほかの工法に比べて浅い傾向が確認されたが、一方で表層部(深さ 0～20 cm)は他の工法に比べて満遍なく軟らかとなっていた (Fig. 7c)。

本研究では、スケルトンバケット式バックホウやリッパードーザ、農業用プラウおよびサブソイラをそれぞれに用いた耕起工処理により、いずれの盛土も、各機材のバケットおよびブレードが及んだ深度において固結層が破碎されて、軟らかくなったことを確認した (Fig. 7)。スケルトンバケットは、バックホウのーム先端部に取り付けるバケットの底部が粗い網目状になっており、土塊の破碎や石礫の篩別に有効とされている。名取 10 工区におけるスケルトンバケット式バックホウによる耕起では、未耕起箇所 (調査ライン 11 ~ 13 m 地点) を除いて深さ約 70 cm までの盛土

内部の全面が深耕された (Fig. 7a)。未耕起箇所では、「固結」した土層が 10 ~ 60 cm 深に 50 cm の厚さで存在していることが確認出来たこと (Fig. 7a) から、耕起による改善工の前は、荒浜 8 工区と同様に、盛土造成の最終段階においてブルドーザなどによる地均し作業が実施されたことが類推された。また 80 cm 以深では、耕起箇所、未耕起箇所ともに S 値 1.0 cm/drop 程度であること (Fig. 7a) から、地均しによる転圧は上層部にのみ限定されるものと推察された。あるいは、名取 10 工区における盛り土造成においては、深部では一回の盛土材料の搬入~整地にかかる盛土の敷厚が 100 cm の厚さに至るほどの厚さで行われたため、「固結」した層が形成されず、一方、浅部では敷厚が薄く、形を整えながらの作業を実施したため、地表面においてはより締固まりやすい傾向が盛土断面に表れた可能性が考えられた。これらのことから、名取 10 工区においてはスケルトンバックホウを用いた深耕による土壌の物理矯正効果は概ね 60 ~ 70 cm 深であることが確認できた。リッパードーザは、ブルドーザ後部にツメ状のアタッチメントを装着したもので、土壌改良においては心土破砕に用いられる。名取 2 工区で用いられたリッパードーザによる耕起工も深部 (60 ~ 70 cm 深) まで深耕された (Fig. 7b)。リッパのブレード間の隙間による引っ掻き残しの筋状痕跡も確認できた (Fig. 7b) が、これは日本造園学会緑化環境工学研究委員会 (2000) の基準に照らし合わせると、S 値 0.7 cm/drop 以下が 5 cm 以上、あるいは 1.0 cm/drop 以下が 10 cm 以上の土層が連続的に層状となって存在するわけでないことから、生育基盤としては問題のないレベルであると考えられる。このことから、往復して耕起することで、名取 2 工区における深耕の効果は、リッパのブレードが届いた深度に関しては十分であることが示された。亘理 5 工区の農業用プラウおよびサブソイラによる耕起工も盛土内の 50 ~ 60 cm 深まで軟らかくなっていることが確認された (Fig. 7c)。サブソイラの効果として、土壌表層から 50 cm 深までは S 値 ≥ 2.0 を連続して示す垂直方向の亀裂が確認され、その亀裂の先端部に当たる 50 ~ 60 cm 深の部分には、S 値 ≥ 2.0 を示す、孔隙径 10 cm 程度の管状孔隙が形成されているようすも散見された (Fig. 7c.; 例えば、1.5、2.5、6.5、7.5 m 地点などの 50 ~ 60 cm 深の部分)。亘理 5 工区では農業用プラウ+サブソイラの施工方向に対し、直交するライン方向で土壌硬度測定線を設定したことから、既述の管状孔隙は水平方向に伸びていることが推察され、これらは暗渠の役割を果たすことが推測される。以上より、サブソイラの効果が及んだ土壌深度は 50 ~ 60 cm 深とみられた。プラウによる効果は 0 ~ 20 cm 深における S 値 4.0 以上の膨軟な性状を示している土層部で認められた (Fig. 7c)。これはプラウによって 20 cm 厚の表土が掻き起こされて、反転

以上から、生育基盤として求められる有効土層深にもよるが、50 ~ 90 cm 深を対象とした物理矯正法として、仙台森林管理署が実施しているスケルトンバック式バックホウやリッパードーザ、あるいは農業用機材を活用した耕起工は、生育基盤の水溜まり発生の解消や植栽面の柔軟化を図るのに、効果的であることが明らかとなった。また、いずれの耕起工も、耕起工完了から 1 ~ 20 ヶ月を経過していたにもかかわらず、盛土が軟らかであることが確認され、耕起工の効果が持続していることも明らかとなった。
