総説 (Review article)

平成 20 年 (2008 年) 岩手・宮城内陸地震による土砂災害の概要とその特徴

Characteristics of sediment disasters by The Iwate-Miyagi Nairiku Earthquake in 2008

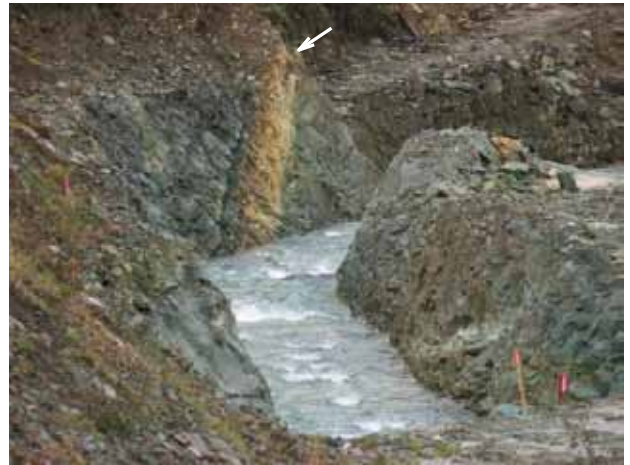
Photo 1. 市野々原地区地すべりの捷水路の河道掘削面に現れた古い断層。
An old fault observed on the bank of cut-off channel at the foot of Ichinohara landslide.

気象庁(2008)発表による各市町村の最大震度をTable 2に、また、防災科学技術研究所(2008)による最大加速度分布をFig. 2に、それぞれ示す。これらによれば、岩手、宮城、秋田の三県にまたがる広い地域で、震度5強より強い揺れが観測されている。震源の深さは約8km、規模はマグニチュード7.2の比較的浅い断層タイプの地震で、防災科学技術研究所(2008)による解析では、「西北西-東南東方向に圧縮軸を持つ逆断層型の震源メカニズム」によるとしている。この地震を発生させた断層は、奥羽山脈の東麓を北北東から南南西に走る未確認の断層とされ、断層の西側がせり上がる逆断層(衝上断層)である。このため上盤側の山間部で揺れと変異が大きく、崩壊の多発をもたらした。この地震をもたらした断層(7km-細倉構造帯北部の未記載の活断層(佐藤ら2008))の地表トレースは不明のままであるが、震源付近には古い断層跡(Photo 1)も見られ、古くからの活動がうかがわれる。

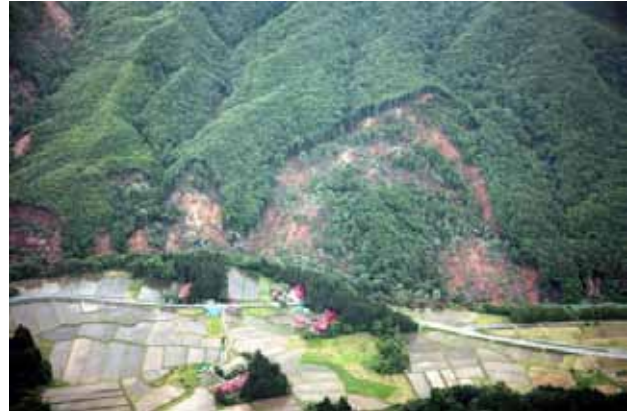
震源に近い産女川上流 (磐井川流域) では、市野々原地区で大規模な地すべりが発生し、崩土が河道を閉塞したほか (Photo 2)、国道 342 号線に架かる祭時 (まつるべ) 大橋が落橋し同国道が不通となるなどの被害が発生した。この付近には新生代第三紀の細倉層に区分される安山岩・凝灰岩が分布し、宮城県側の一迫川・二迫川・三迫川流域に分布する堆積岩よりも地質年代が古い。航空写真による判読では、栗駒山南部と比べると、崩壊は小規模で数も少ないように判断さ

Photo 2. 市野々原地すべり (朝日航洋 (株) 撮影)。右側の最大のブロックが閉塞を発生させた。Ichinonohara landslide. The right block of the landslide dam up the river. The photo was taken by Aero Asahi Corporation.

震源に近い磐井川流域のうち市野々原地区では、大規模な地すべりが発生し河道を閉塞した (東北森林管理局 2008)。この地すべりによる移動土砂量は 384 万 m^3 に達し、このうち、河道を閉塞した部分の土砂量は 131 万 m^3 に上る。閉塞土砂の後背では、崩落の直後から湛水をはじめ、その後越流・決壊が危惧されたため、国土交通省により河道開削が実施された。本地すべりは河道沿いに並ぶ 3 つのブロックから成る。このうち最も河道上流に位置するブロックが大きく、これが主に河道を閉塞した。市野々原地区と同様に崩落土砂による河道閉塞は、岩手県・宮城県各流域で発生しており、計 15 箇所の河道閉塞が報告されている (東北森林管理局 2008)。中越地震時においても同様に河道閉塞が多発したことや、2008 年四川省で発生した汶川地震において河道閉塞が生じた例なども含め、過去の地震災害例も考慮すると、山間地での地震においては、崩壊土砂による河道閉塞を必然の現象としてとらえる必要がある。越流あるいは浸透性破壊による土砂ダムの決壊という二次的な災害を防止するため、迅速な対応が必要である。

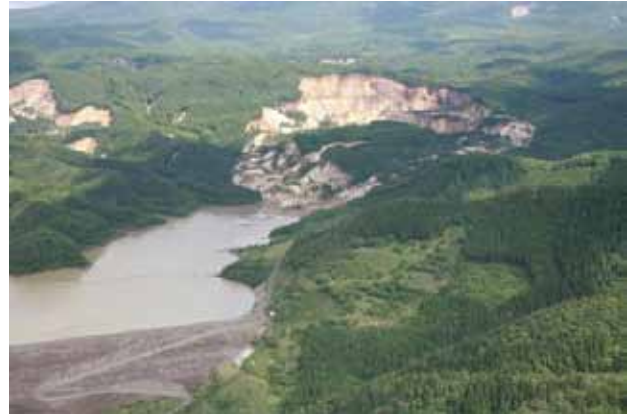
荒砥沢ダム湖の左岸上流部ヒアシクラ沢において、幅:900 m、長さ:1300 m、深さ:120 m、最大移動距離:300 m、面積:98 ha、すべり面傾斜:ほぼ水平 (1~2 度、冠頭部付近では僅かに逆勾配)、の大規模地すべりが発生した (Photo 3)。滑落崖の高さは 150 m にも及び、広大な荒廃地が出現した。地すべり本体は、対岸の尾根にあたり停止しており、幸いにもダム湖への大規模な突入は起こらなかった。この地すべりは、発生時に目撃者がおり、その話によれば、地震から 20 分ほどかけてゆっくりと、手前から徐々に斜面奥に向かって流動化したという証言が得られている。

Photo 3. 荒砥沢地すべりと荒砥沢ダム。崩土のすべり方向は対岸の尾根に向かっている。これにより、ダム湖への突入・越流という最悪の事態は避けられた。
Aratozawa landslide and Aratozawa dam. A worst situation of debris thrust into the dam lake was avoided, because the landslide debris drifted toward the ridge of opposite bank.

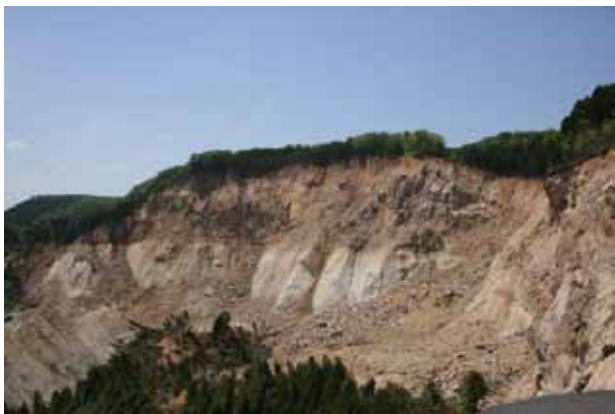
当地すべり地の堆積構造は、下部に火砕流起源の軽石質凝灰岩を主とする湖成の堆積岩 (小野松沢層) が存在し、上部は溶結凝灰岩 (北川溶結凝灰岩) が厚く堆積する、いわゆるキャップロック構造 (三森ら 2009, 2010b) となっている (Photo 4)。当地すべりは栗駒山南麓カルデラ (大竹 2000) の外輪山付近に位置しており、カルデラの存在が大規模地すべりの要因であるとの指摘 (布原ら 2008) もされている。また、東北森林管理局 (2008) のボーリングに基づく調査結果によれば、当該地すべりのすべり面はほぼ水平であり、すべりはいわゆる重力移動によるものとは考えられず、液状化による側方流動 (三森ら 2009, 2010a, b) あるいはスプレッド (Varnes 1978) 等他の要因を考えなければ、移動を生起させたメカニズムの合理的説明が難しい。地盤工学会 2008 年岩手・宮城内陸地震災

Photo 4. 荒砥沢地すべりの滑落崖。上部の溶結凝灰岩と下部の湖成層との境界がはっきり見える。ボーリングの結果、ほぼ水平なすべり面が湖成層中に形成されていることが判明した。溶結凝灰岩がキャップロックとして強度の小さな湖成堆積物に、地震の間繰り返し上載加重を与えた結果、スプレッドタイプの地すべりを発生させた。Aratozawa landslide cliff. A boundary between Upper welded tuff and lower lacustrine sediment is quite obvious. Horizontal slip plane exist in the lacustrine sediment layer with test borings. The welded tuff with acting as cap rock cyclically had loaded to lacustrine during the earthquake, and led a spread type of landslide.

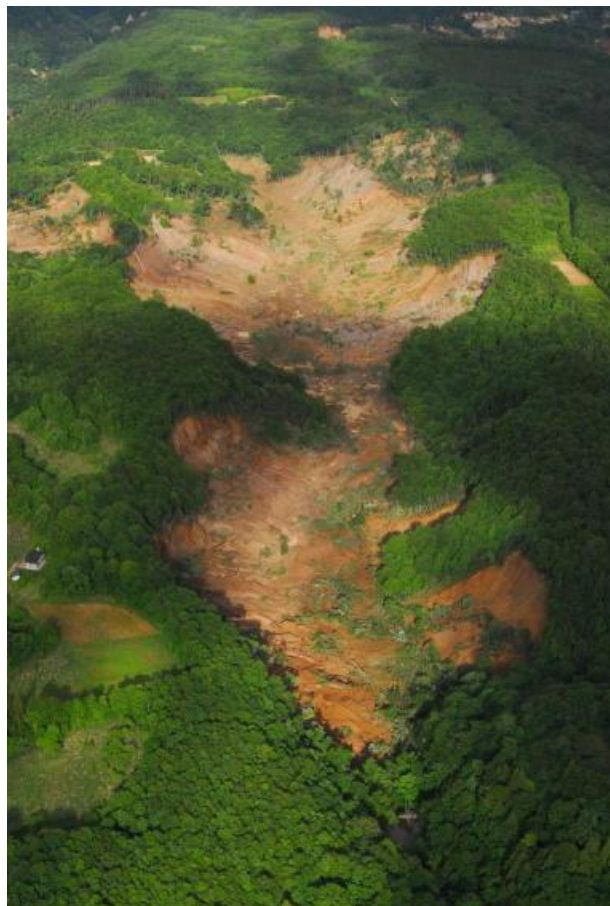
Photo 5. 耕英地区冷沢の荒廃状況(朝日航洋(株)撮影)。上流(写真下)から下流(写真上)を撮影している。流域全体が流動化している様子がわかる。特に、写真上部(下流側)では右岸上部の平坦地が溪流側(斜面下)に側方に移動し、平坦部には樹木が残っている。Photo 7はこの付近の地上で撮影している。Devastation of Hiyasawa valley in Koei area. The Photo was taken from the upstream by Aero Asahi Corporation. The whole valley of Hiyasawa fluidized by the earthquake. The spreading toward the stream emerged at the upper part which is the downstream of Hiyasawa valley. Rotated trees remained on the flat ridge of right bank.

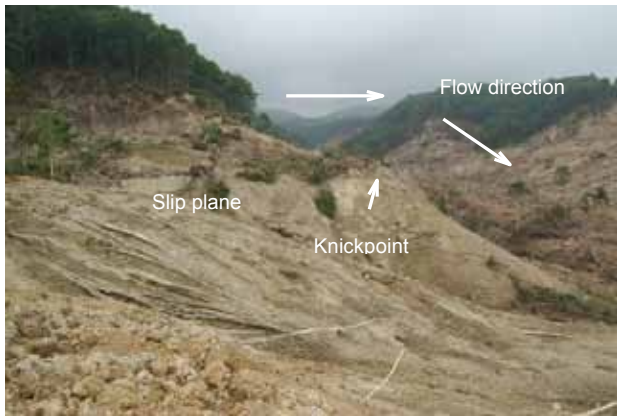
荒砥沢地すべりの北側に位置する耕英地区の中心部を流れる冷沢においても、大規模な崩壊が発生した。冷沢流域の地質は、荒砥沢地すべりと同様に、火砕流起源の軽石質凝灰岩を主とする湖成の堆積岩であり、やはり上部に溶結凝灰岩が堆積するキャップロック構造である。この上部の溶結凝灰岩の厚さは、荒砥沢に比べるとかなり薄い。この地区における崩壊は沢の側方上部の平坦ブロックが横にずれ、溪流の側岸をすべり落ちるような形態となっている(Photo 5)。崩壊は、ほぼ沢全域に及び、大きな面積を占めている。Photo 6に見られるように、キャップロックである溶結凝灰岩の直下の軽石層をすべり面として側方に移動してお

Photo 6. 耕英地区冷沢の荒廃状況。側方流動をうかがわせる崩壊形状が見て取れる。湖成層中に傾斜の変化点があるのわかる。変化点が側方流動のすべり面と思われる。The upstream devastation of Hiyasawa in Koei area. Whole slope along the stream fluidized. A Knickpoint on the slope is obvious in the lacustrine sediment layer. The point coincides with the position of slip plane.

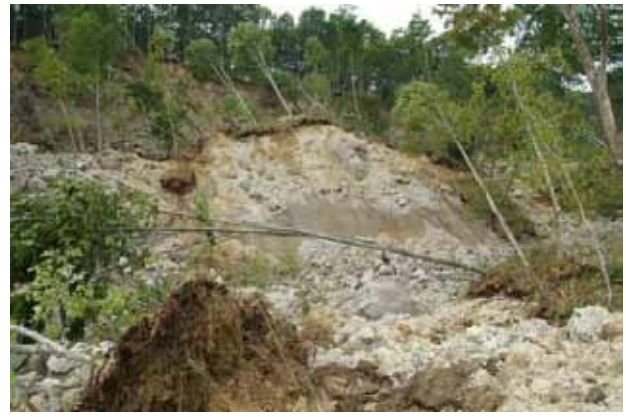
Photo 7. 耕英地区冷沢における斜面上部の荒廃状況。樹木を乗せたまま小ブロックで移動している。樹木は後方に回転している。The devastation on uphill of Hiyasawa in Koei area. Longitudinally layered small blocks with trees moved and slanted backward.

り、水平に近い堆積構造を反映し、上部が横方向に移動している様子がわかる。崩壊土砂の移動量はすべり面の傾斜が緩いことを反映して短く、崩壊地冠頭部では、Photo 7 に示すように、地表部の樹木を乗せたままブロック状に沢方向に移動している。荒砥沢地すべりと規模は大きく異なるが、同様に地震時の液状化による側方流動（スプレッド）をうかがわせる形態を示している。後述する試錐孔を用いた試験結果からは、当地区での液状化による側方流動（スプレッド）を大いに支持する。なお、耕英地区下流近傍では、日陰森において中規模の崩壊が発生しており、岡田ら（2012）は、本崩壊において崩土の一部がアースフロー化し流下したことを報告している。

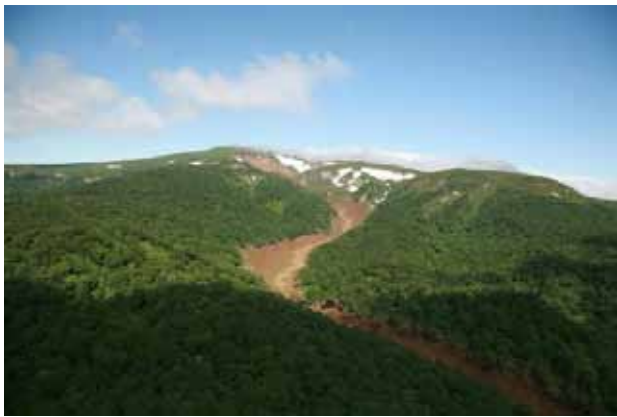
Photo 8. ドゾウ沢土石流。発生点には残雪が見られ、崩壊発生箇所が湿潤であったことがわかる。崩壊は一気に土石流化した様であり、側岸を侵食しながら流下している。Dozouzawa debris flow. The outbreak point covered with snow beds indicates a wet ground condition at the earthquake. A landslide fluidized immediately. The debris flowed downstream at high velocity with eroding the stream bank.

東栗駒山山頂付近の東側斜面において発生した崩壊（Photo 8）が土石流化し、ドゾウ沢に沿って約 4 km 流下して、駒の湯温泉を直撃した。駒の湯温泉の関係者からは、地震から 6～9 分で土石流が到達したとの証言が得られており、地震時に発生した崩壊が一気に土石流化したものと思われる。この土石流により 7 名の方が亡くなられた。駒の湯温泉付近は古い地すべり地形を呈しており、これまでの地すべり活動による崩土で、すでに沢は狭窄していた。これに加え、対岸（左岸側）の斜面が地震時に崩壊したことから、流下して来た土石流の進路が妨げられ右岸側にあった駒の湯温泉の旅館・施設を直撃した（Photo 9）。

この土石流を発生させた崩壊の発生箇所付近には雪田が広がっており、地震発生時に崩壊土層はかなり湿潤であったことが推察される。このドゾウ沢で発生した土石流のほかに、高標高における崩壊は笹森の南東斜面等に見られるが、長距離を流下するような土石流となっていない。今回の災害で、崩土が高速で長距離を流動した土石流はドゾウ沢のみである。これは、次の二つの要因によると考えている。

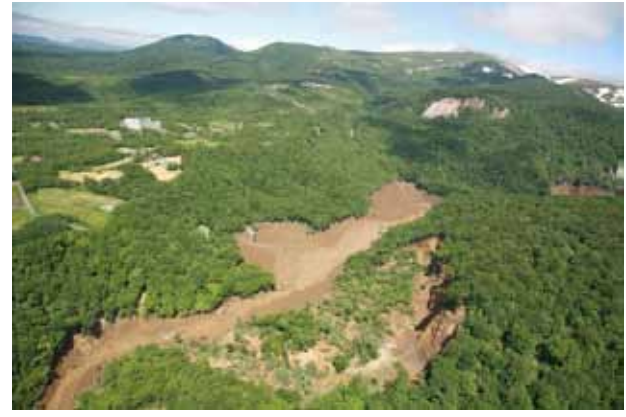
Photo 9. ドゾウ沢土石流により被災した駒の湯温泉（中央）と対岸の地すべり（中央手前）。対岸の地すべりが河道を閉塞したところに、右上からの土石流が旅館（中央の裸地）を直撃した。Komanoyu hot spring inn at the center of the photo was hit directly by the Dozouzawa debris flow shown in Photo 8. The landslide of the opposite bank clogged the stream, before the debris flowed from the right hand side.

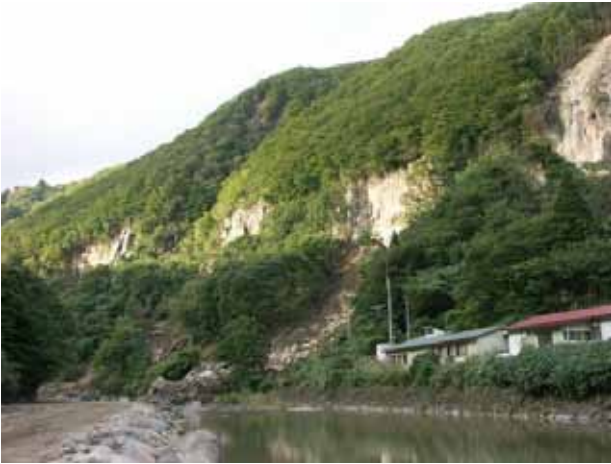
一迫川流域の比較的下流に位置する温湯温泉付近での被害は、トップリングが主体であった（Photo 10）。トップリングとは、岩盤斜面破壊の一種で、岩柱や岩塊の上部が回転前掲し倒れる現象をいう。温湯温泉付近は、一迫川が栗駒南麓斜面を下刻した溪谷の下流部にあたり、両岸に切り立った崖状の斜面が見られる最下流にあたる。上流部と比較すると、溪流による下刻はあまり発達しておらず、側壁についても溪床からの比高が低い。側壁の上位にある比較的堅い溶結凝灰岩の厚さに比し、下位にある軟質岩の露頭の厚さが上流域より薄い。トップリングによる崩壊は、溶結凝灰岩が節理を境界として崩れ落ちる様な形態である。温湯温泉からすぐ上流の、白糸の滝に向かう歩道の吊り橋付近では、2名の方がトップリングによる崩落により亡くなられた。溪床付近には古い落石を示す巨岩の堆積がみられ、以前から頻繁にトップリングによる崩落が発生していたものと思われる。

Photo 10. 湯湯付近に見られるトップリング（北川溶結凝灰岩中の節理の崩落による崩壊）。
Toppling failures occurred along Ichihazama river, because perpendicular joints are well developed in Kitagawa welded tuff. The photo was taken near Nuruyu hot spring.

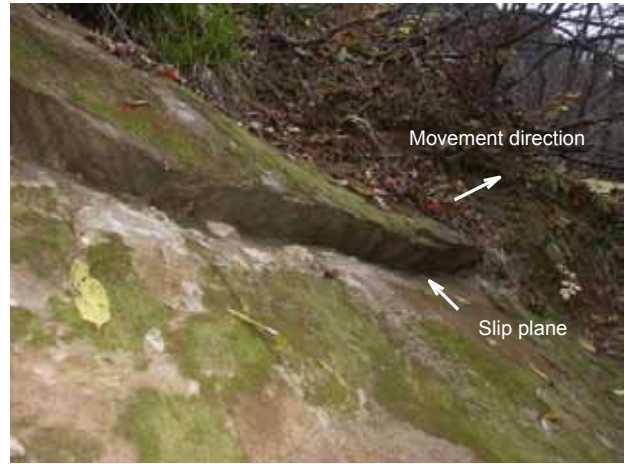
現地を踏査したところ、この付近では下部の軟質岩中に崩壊には至らない程度のすべりが発生している箇所もあり、すべり面の傾斜は沢に向かって上向きと、通常のすべりとは異なる（Photo 11）。このほかにも、河床付近で軟質岩に膨らみや脚部の座屈褶曲が観察された。沢部が見かけ上背斜であることや、尾根部付近には特徴的な線状凹地が見出された（大丸ら 2011）。これらは、キャップロックによるバレーバルジング（谷底の隆起による褶曲構造）特有の特徴であり、地震以前より重力による深部変形を受け軟質岩がはらみ出していたものと考えられる（大丸ら 2010）。

Photo 11. 溪岸の軟質岩（小野松沢層）中に見られるすべり面。傾斜角は水平面より上向きである。すべり面は侵食を受けていないことから地震時に生じたと考えられる。
Slip plane at the left bank of Ichihazama river appeared in the Onomatsuzawa stratum of lacustrine sediment. The dip of the plane rises toward to the stream. The movement occurred at the earthquake, because the slip plane is fresh, and not eroded.

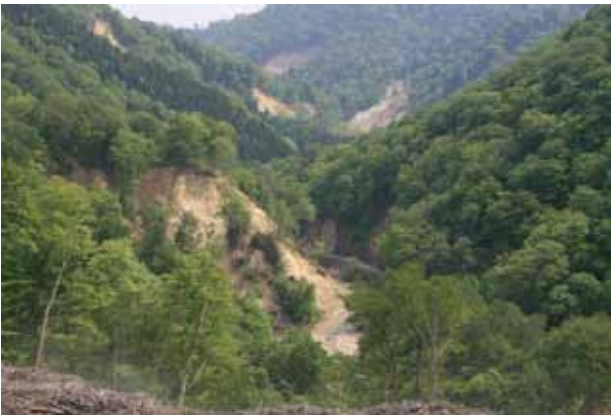
原小屋沢分岐・湯ノ倉温泉付近では中・小規模の崩壊が多発した（Photo 12）。湯ノ倉温泉直下では崩壊土砂によって河道が閉塞し、同温泉が水没する被害を生じた（Photo 13）。これよりさらに上流に向かうに従って、徐々に開析台地と溪床との比高が高くなって行く。湯浜峠対岸付近の急斜面では、一迫川流域では最も大規模な崩壊が発生し、河道を閉塞した（Photo 14）。Photo 14によれば、この付近での溶結凝灰岩の堆積厚はかなり厚く、滑落崖上に水平な堆積構造が見て取れ

Photo 12. 一迫川支流原小屋沢の様子。無数の小規模の崩壊が発生している。
Devastation in the catchment of Harakoya tributary of Ichihazama river. Many landslides occurred along the stream.

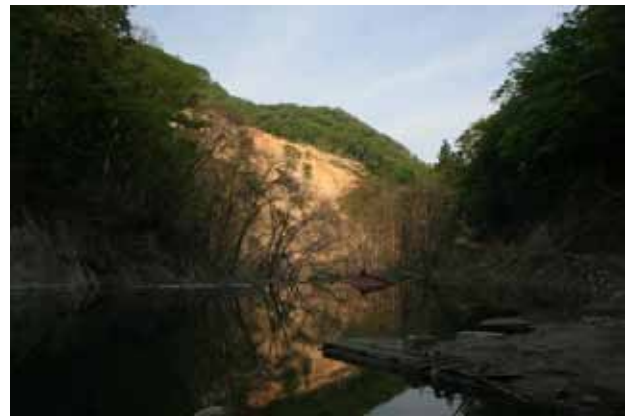
Photo 13. 湯ノ倉温泉付近の湛水状況。奥に見える崩壊により湛水し、温泉の建物が流出している。
A landslide dam lake at Yunokura hot spring. A hot spring inn was carried away into the dam lake.

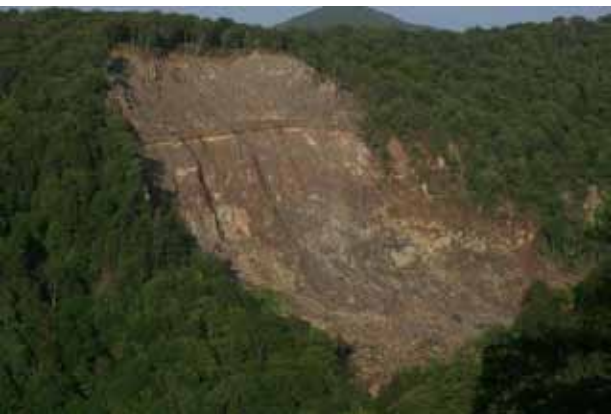
Photo 14. 湯浜峠対岸付近に発生した大規模崩壊（一迫川本流）。この崩壊によりやはり河道閉塞が発生した。溶結凝灰岩の層厚は上流の栗駒山に向かうにつれて厚くなっている。
A large landslide occurred at the left bank of Ichihazama river near the Yunohama pass. The landslide debris dammed up the Ichihazama river. The welded tuff becomes thicker in accordance with coming upstream to Mt. Kurikoma.
