## 研究資料 (Research material)

### 東栗駒山ドゾウ沢崩壊地周辺の崩壊発生1年後の 崩壊堆積物における侵食と植生回復

### Erosion and vegetation recovery on the landslide deposit one year after the dozou-sawa deep landslide at Mount Higashikurikoma-yama, northeast Japan

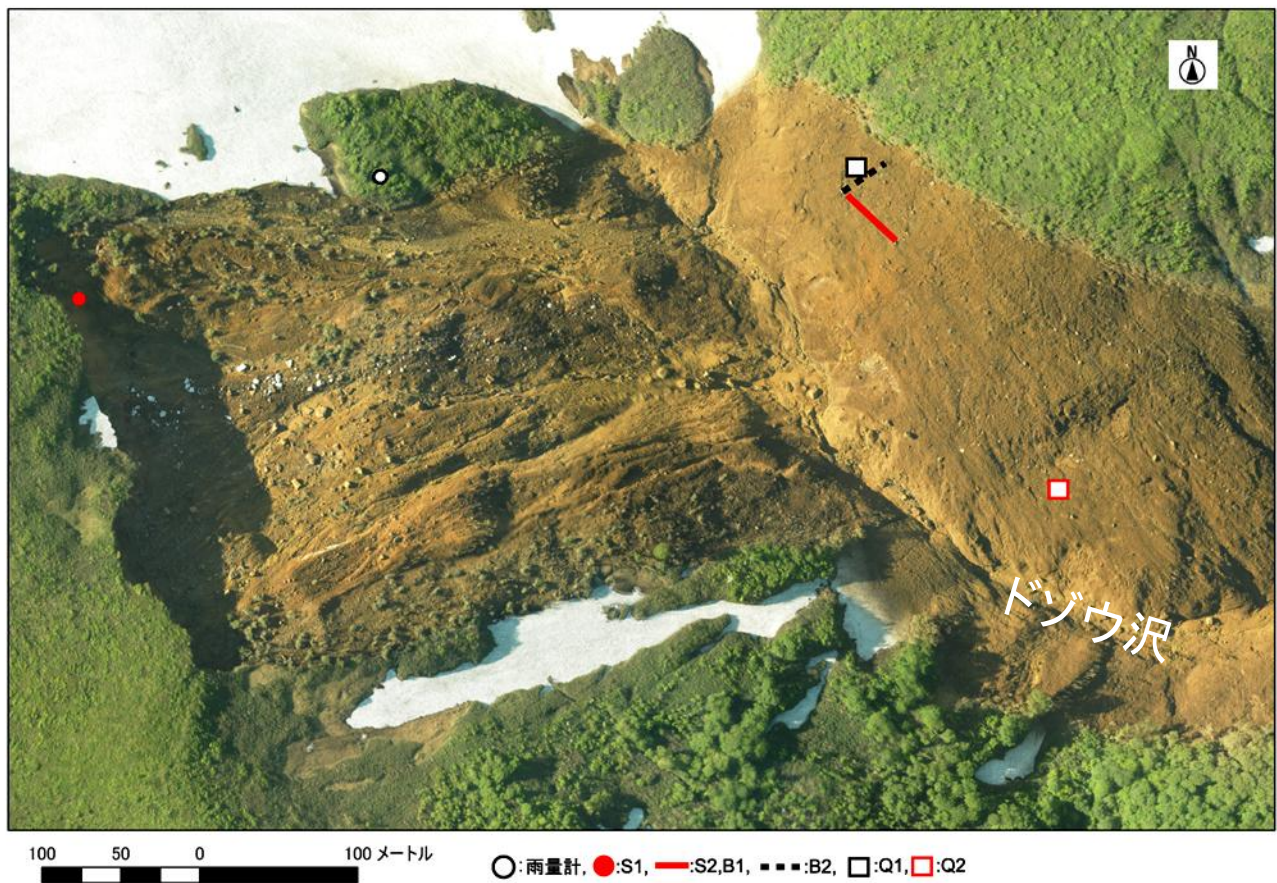
図2 2008年6月の崩壊地と調査地の位置  
 Figure 2. Locations of study site and the landslide scar in June 2008.

崩壊発生直後の2008年6月に崩壊地では植生が見られなかったが、地震発生当時(6月)の崩壊地は、融雪期で植生や残雪が見られた(図2)。

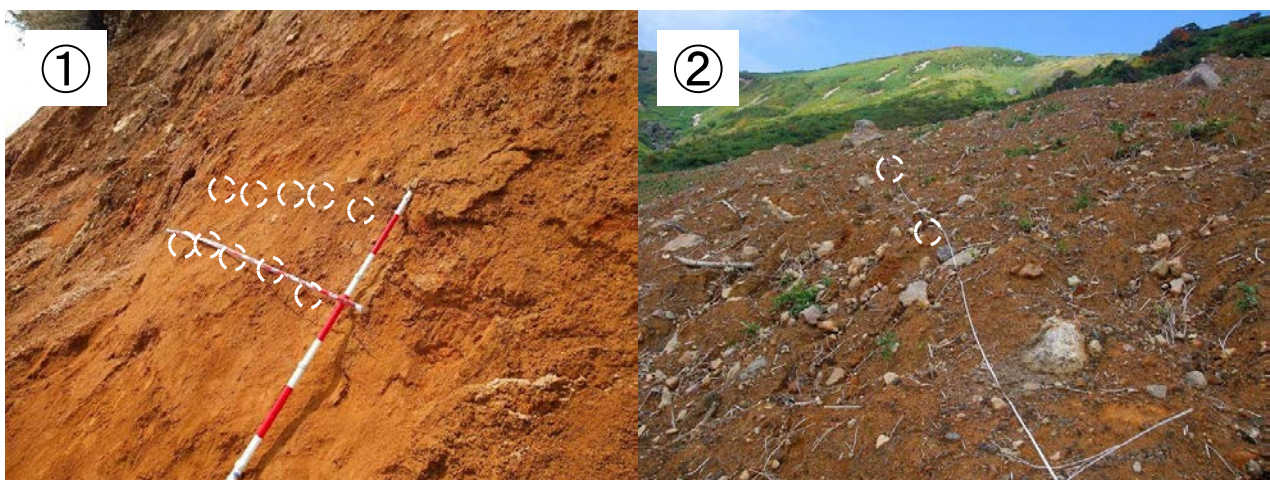
写真 1 B1, S1, S2 の地表面、丸破線は侵食ピンの位置 ① : S1, ② : B1, S2  
Photo 1. Ground surface at B1, S1 and S2. A broken circle is erosion pins. ① : S1, ② : B1, S2

累積地盤変動量は  $-24.2 \sim -6.9$  cm (Pin10を除く9本平均  $-14.5$  cm) であり、S2の4ヶ月の累積地盤変動量は  $-5.4 \sim 0.3$  cm (10本平均  $-1.2$  cm) となった。崩壊地源頭部のS1では8月25日までは大きな変動はなかったが、その後の2ヶ月間で大きく侵食された。このうちピンの1つ (Pin10) はピンを設置した上部から溶結凝灰岩が崩落した時の折損で、累積変動量が算出不可能となった。これに対し、S2ではピンの1つ (Pin8) 以外は、最大でも2 cm程度の侵食であった。S2のPin8ではリル侵食が発生し、この付近では埋没土壌が露出している場所も見られた (写真2)。S2の侵食はリルを中心として発生しており、Pin8以外のピンでは大きな変動が見られなかった。

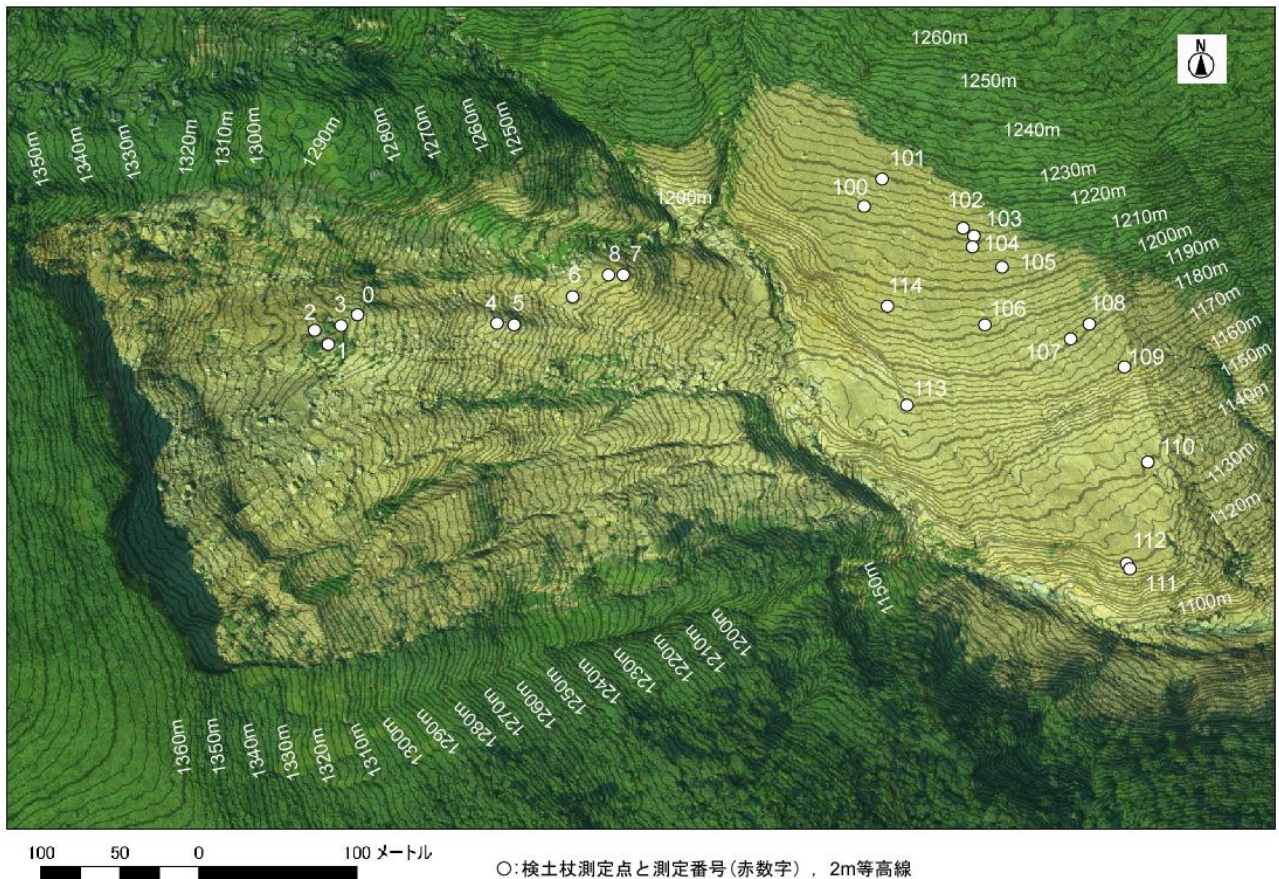
図3 2008年9月の崩壊地の空中写真、地形、検土杖の測定位置

図3に崩壊発生3ヶ月後の空中写真と地形の重ね合わせ図を示した。9月には崩壊地に植生(緑色エリア)が見られ、短期間のうちに回復していることが明らかになった。

崩壊地の測点（測点0-8）は、2地点を除いて埋没土壌の存在が1mの検土杖で確認できなかった。標高1220mより上流斜面では、今回の崩壊土砂の下層に古い堆積物が見られる地点（測点5, 6）があることから、崩壊土砂の流下時に土壌が削剥されたと推定した。パッチ状に植生が回復していた場所（測点0-3周辺）には、崩壊土砂の上に様々なサイズ（数m～10m）の植生ブロックが見られた。植生ブロックの現地観察と崩壊土砂・埋没土壌の堆積状況により、この滑落崖直下の標高1280m付近に存在するパッチ状の植生ブロックは、崩壊時に根系を含む表層土の一部が流されずに斜面に取り残された板状体と推定された。板状体の崩壊形態は、こ

崩壊地对岸の斜面では、標高1210m付近（測点100-104）に土砂が20-40cm堆積し、堆積土砂の下に埋没土壌が存在した。1210m付近よりも標高が低い測点（測点105-114周辺）では、埋没土壌が存在する測点（測点108, 114）と崩壊土砂の下の埋没土壌が欠落し、今回の崩壊堆積物よりも過去の時期不明な堆積物が見られる測点（測点106, 107, 109, 110, 112）が分布していた。標高1190m以下の削剥を受けた崩壊地对岸斜面でも崩壊土砂の流れに直撃を受けなかった凹地形や遷急点では崩壊斜面と同様にチシマザサがわずかに残存していた。崩壊地对岸に見られた板状体のサイズは崩壊斜面と異なり小規模で、その植生はチシマザサが中心で最大でも長辺

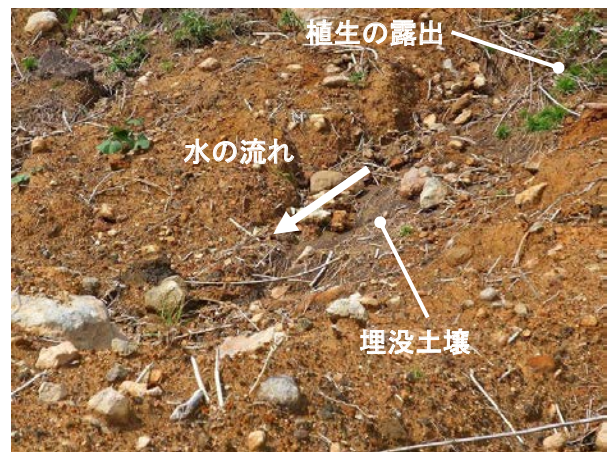
写真2 S2における埋没土壌の露出(2009年9月18日撮影)  
Photo 2. Buried soil exposed at S2. Photo taken on 18 September 2009.

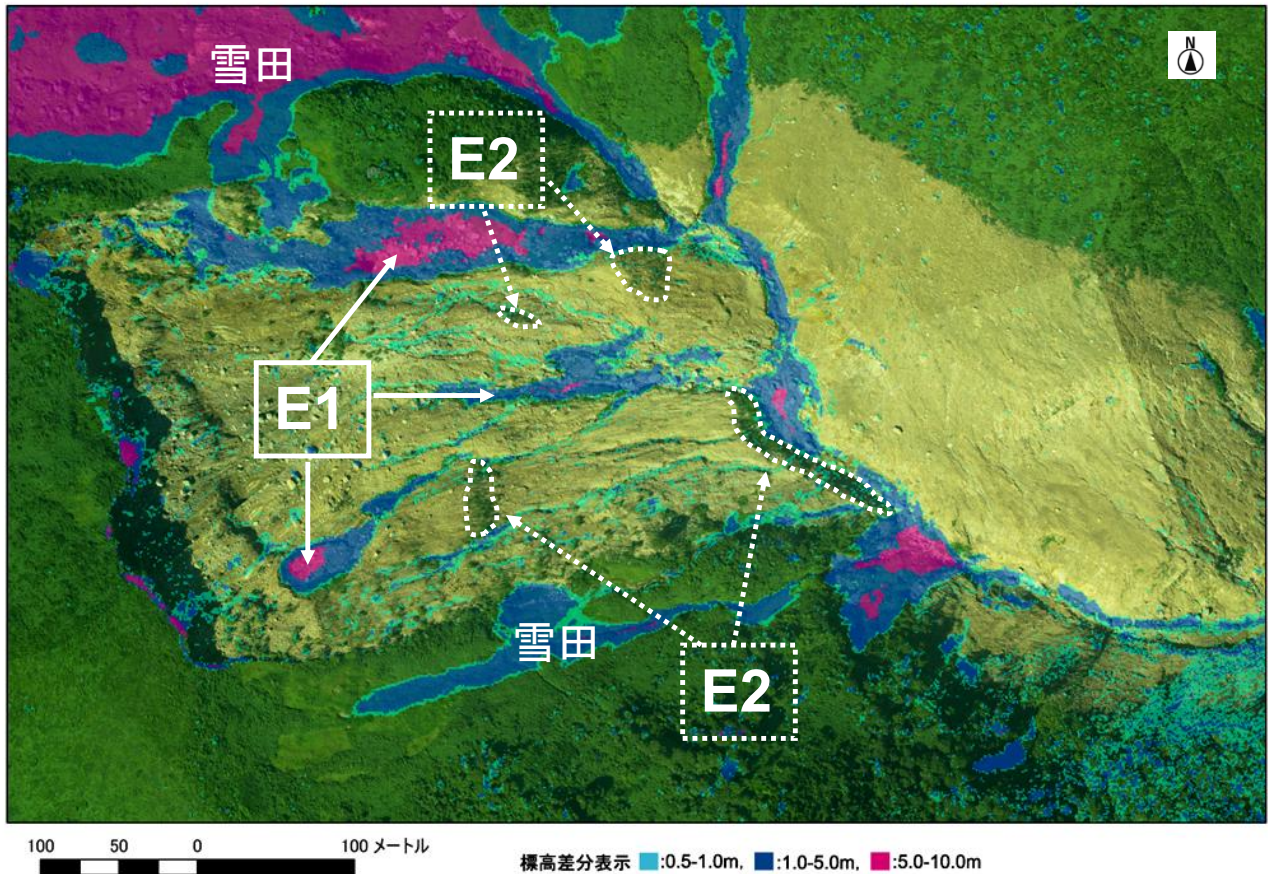
航空レーザー測量で取得した2008年6月と同年9月の地形データについてGISソフトウェアを用いて標高の差分を計算した結果、6月より9月に1 m以上標高が低下しているエリア(E1)を確認した(図5)。崩壊直後の崩壊地は、全体的に土砂が露出し、地表が削剥されているように見えたが、E1では積雪の上に土砂が堆積し、地表は削剥されていなかったと考えられる。残雪のある時期の航空レーザー測量で取得した標高データは地表面でなく、積雪表面に被覆した土砂の標高を測定している場所があることが確認できた。E1が崩壊前から積雪に覆われた雪田であったことは、崩壊地のすぐ北側と南側の崩壊が起らなかった雪田(図2)でE1と同様に、同じ時期に1 mから5 m以上の標高差が出現していること(図5)からも裏付けられた。崩壊土砂は斜面や溪流の谷部にあった残雪の上を通過し、E1に成立していた雪田植生群落に大きな被害を及ぼさなかったと考えられる。これに対し崩壊地対岸斜面では、6月と9月の侵食量が0.5 m以下であったため、土砂の下に0.5 m以上の積雪は見られなかったことが明らかとなった(図5)。

さらに崩壊地の標高差分解析によって、2008年6月時点の斜面(図2)に崩壊土砂が堆積し、その後の融雪水や降雨によって同年9月までに土砂が洗い流されて植生が露出しているエリア(E2)を確認した(図5)。E2は斜面の遷急点よりも下流側に植生が生残している傾向

図5 2008年9月の空中写真と2008年6月と同年9月の標高差分結果

があり、これは崩壊土砂の流下に伴う表土の削剥（攪乱）を免れたためであると推定した。E2の植生は主にチシマザサ群落であり、それ以外に残された低木の被害は大きく、枝葉がなく幹の樹皮がはぎ取られ白骨化した状態であった。

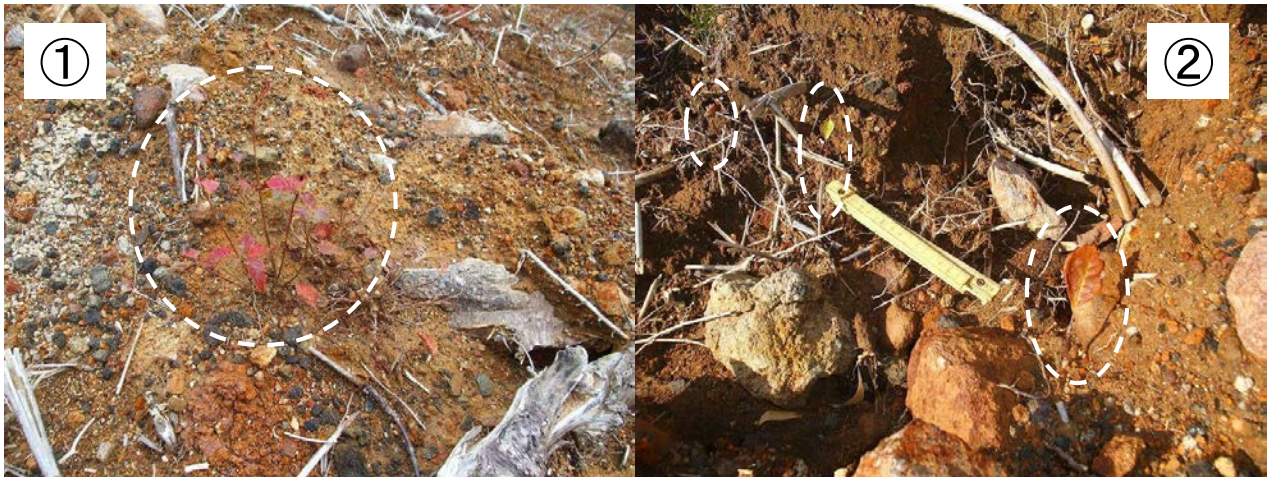
写真3 植生の回復状況

50 cm 程度であった。また、破碎された状態の低木・チシマザサや埋没土壌の団塊が地表に多数散在し、土砂に埋もれた根株から萌芽した状態のミネザクラがみられた(写真3①)。

次に崩壊地対岸の調査プロットにおける植生調査結果を表3に示す。植生調査プロットの植物は孤立して生育し、植物種数はベルトトランセクトがコードラートよりも多かった。チシマザサについては被度(0.04-3.7%)が他の種と比べ高い値であった。スゲ属の一種は定着したばかりの個体で被度は大きくない(0.07-0.35%)が、調査区の出現数は11~22個体となり他の種と比べ個体数が多かった。そのほかの定着していた植物は、ダケカンバ、イタドリ、シロバナトウウチソウであった。これらは種子サイズが小さく、風や水で運ばれやすいので、いち早く崩壊地に定着したと考えられる。チシマザサ以外に定着していた植物は2009年生(当年生)の植物が多く、種の同定が困難であった。B1に見られた不明種は発芽直後の個体であり、表3のQ2の不明種はシヨウジョウバカマの可能性があったが、個体が小さいために同定を断念した。またB1付近にホオノキの実生が9月の調査で6個体確認されたが、10月の調査では3個体に減少した(写真3②)。ホオノキは冷温帯山地溪畔樹種のひとつであり(金子, 1995)、崩壊前の溪畔域に生育していたホオノキに由来する埋土種子や鳥散布種子による発芽が推定された。

- ①：B2付近に埋没したミネザクラの萌芽(2009年9月18日撮影)  
 ②：B1付近のホオノキの実生(2009年10月22日撮影)
