シカ防護柵を設置した四国のスギ・ヒノキ再造林地における植栽木の被害

酒井 敦^{1,*}・大谷達也¹・米田 令仁¹

¹森林研究・整備機構森林総合研究所四国支所

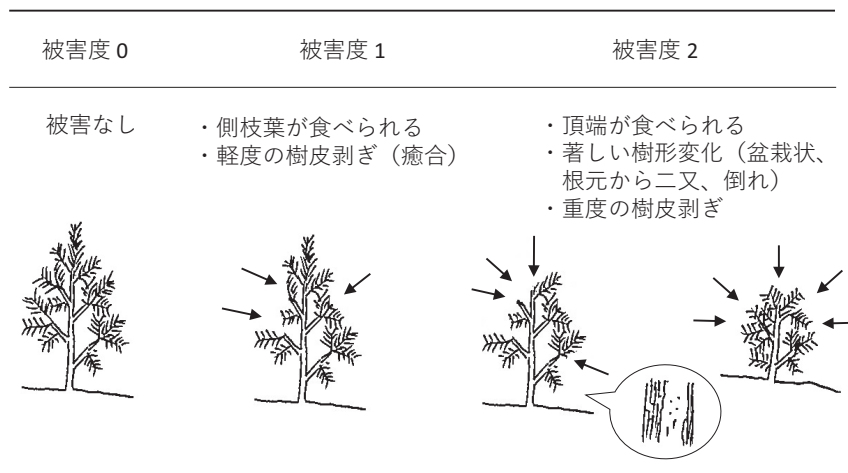
図-1. 植栽木の被害形態と被害度

造林地の中で傾斜や被害状況が平均的とみられる場所を選び、等高線を斜めに横切るように50 mのラインを張り、ラインの両側1 mの範囲を調査区(面積100 m²)に設定し、これに入るスギまたはヒノキ植栽木の樹高(m)を計測した。植栽木の被害度を図-1のように、被害なし(被害度0)、軽微な被害(被害度1)、重度の被害(被害度2)の3段階に分けて植栽木1本ごとに記録した。さらに、植栽木の被害形態を、「頂端採食」、それ以外の部位の「側枝葉採食」、「樹皮剥ぎ」に区分し、植栽木1本ごとに被害形態を記録した。一本の植栽木に複数の被害形態がある場合は重複して記録した。

スギの被害状況を模式化したもの。矢印は食べられた部位を指す

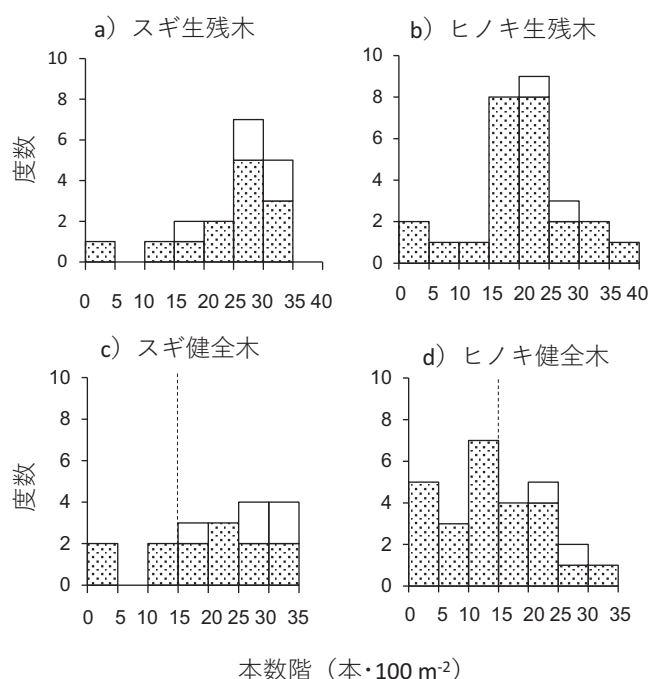
図-2. 再造林地で生残した植栽木数および健全木数の頻度分布
白抜き部分は調査木に被害がまったく見られなかった調査地点を示す
cとdにおける縦の点線は本報における成林の基準(15本・100m⁻²)を示す

調査区(100m²)で生残していた植栽木はスギで平均24.4本(最小2本~最大34本), ヒノキで19.8本(0~37本)だった(図-2 a, b)。ヒノキはスギより有意に本数が少なかった($t = -1.91$, $p = 0.0318$)。被害度0と被害度1を合わせた健全木は、スギで平均21.2本(1~34本), ヒノキで平均13.4本

(0~29本)で、ヒノキはスギより有意に健全木が少なかった(図-2 c, d, $t = -2.75$, $p = 0.0097$)。なお、当初の植栽密度(付表)はスギ(平均2,829本・ha⁻¹)とヒノキ(平均2,855本・ha⁻¹)で有意な差はなかった($t = -1.09$, $p = 0.2824$)。

調査区でまったくシカの被害がみられなかった場所はスギで5カ所(27.8%), ヒノキで2カ所(7.4%)のみで、それ以外は植栽木に何らかの被害(被害度1, 被害度2)がみられた(図-2)。スギは比較的被害木が少なく、健全木が15本未満の調査区は全体の22.2%(4カ所)にとどまるのに対し、ヒノキは55.6%(15カ所)に及んだ(図-2 c, d)。防護柵を設置しているにも関わらず、スギやヒノキに被害が見られるのはシカが防護柵内に侵入しているためであるが、土砂崩れや隣接する森林からの倒木によって防護柵が破壊されたままになっている場所や、ネットに穴が開いたりネットと地面に隙間があるといった防護柵の不具合がみられた。

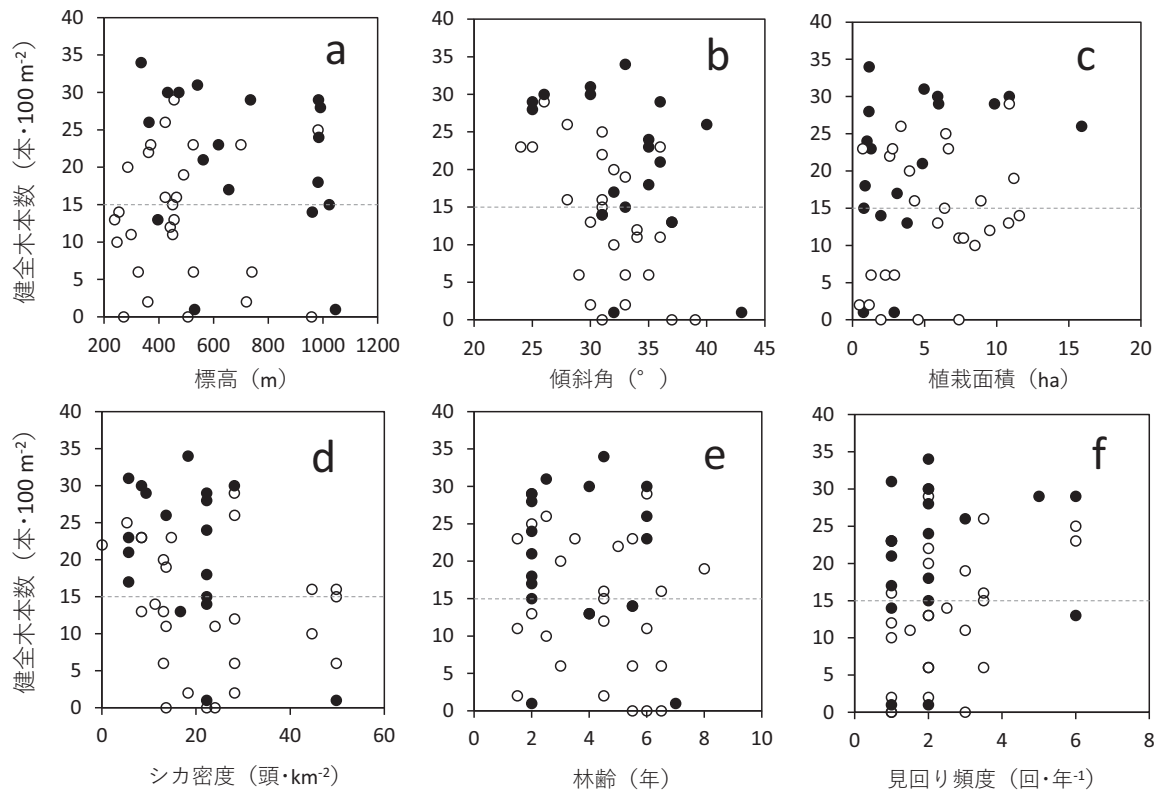
図-3. 再造林地の環境要因と健全木本数の関係

各要因(標高, 傾斜角, 植栽面積, シカ密度, 林齢, 見回り回数)とスギ, ヒノキの健全木本数の関係をプロットしたところ、スギの健全木本数はシカ密度と負の相関がみられ、ヒノキは傾斜角と負の相関が認められた(表-2, 図-3)。また、スギとヒノキを一緒にして解析すると、健全木本数は傾斜角およびシカ生息密度と負の相関関係が認められた(表-2)。標高, 植栽面積, 林齢, 見回り頻度は健全木本数と何の相関も得られなかった。

健全木本数は、造林地の傾斜角やシカ生息密度と弱い相関が認められた(表-2, 図-3)。防護柵は時間の経過とともにネット(または金網)と地面との間に隙間が生じシカに侵入されやすくなることが知られている(池田ら, 2000; 高柳・吉村, 1988; 高山ら, 2008; 鍛冶ら, 2010)。今後詳細な観測

が必要であるが、急傾斜地では土砂の移動量が多くなる(例えば、及川, 1977; 西山, 2003)ことや、小規模な土砂崩れが起きることで防護柵の機能が維持できなくなり、シカの侵入を許した可能性が考えられる。急傾斜地では防護柵の有効高が低くなるためシカに侵入されやすくなる(若山, 2003)という点も無視できない。また、シカの林業被害はおおむね生息密度に比例するといわれ(三浦, 1999)、シカの生息密度が

高い場所ほど新植地の植栽木の被害が大きいたことが知られている(池田ら, 2000)。従って, 防護柵を設置した造林地においても, シカの生息密度が高いほど防護柵内への侵入リスクが高まり, 被害が大きくなった可能性が考えられる。

一方で今回の調査では, 健全木本数と防護柵の見回り頻度との相関はみられなかった。これは健全木本数が, 見回り回数が少ない場所で大きくばらついたためと考えられる(図-3f)。事業者への聞き取りでは, 下刈りの際に離れた場所から防護柵を目視するだけの事業体から, 防護柵沿いを歩いてネットを手で持ち上げるなど丹念に侵入か所を探す事業体まで, 防護柵の見回り作業の質に大きな幅があった。こうした見回り作業の違いが防護柵の侵入されやすさに影響を与え, 健全木本数のばらつきを生んだと考えられる。防護柵を放置しておけば破損する恐れが高く, 設置した後の見回り・補修が重要であることは, これまでも繰り返し指摘されている(高柳・吉村, 1988; 三重県林業研究所, 2012; 田村, 2015)。防護柵の機能を維持するためには, シカの侵入か所を特定して修復するような質の高い見回りが必要と考えられる。林業用の防護柵は周囲長が数百メートルから長い時には数キロメートルに及び, 見回りに非常に労力を伴う。このため, シカの生息域で防護柵を設置する前提で皆伐・再造林を行う際は, 防護柵の見回りが無理なくできるよう伐採面積を考慮する必要がある。今回の調査では, シカ生息密度が高い場所, 傾斜の急な場所で健全木が少なかったことから, そのような場所では特に注意して防護柵を設置・管理する必要があると考えられる。

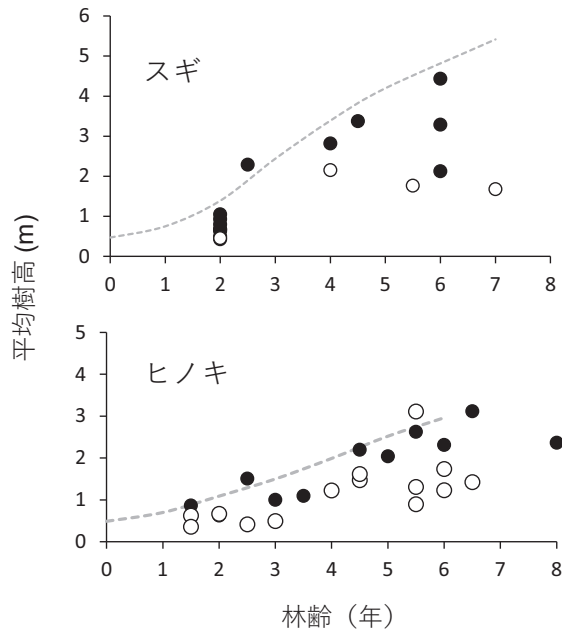
図-4. 林齢と平均樹高の関係

調査地の林齢と平均樹高の関係を図-4に示す。健全木が100m²あたり15本以上ある場所と15本未満の場所を分けると、健全木が少ない方で平均樹高が低い傾向がみられた。図-4中の点線はシカ被害がみられない地域の樹高成長曲線を示しているが、健全木が多い場所では、スギおよびヒノキの樹高はこの樹高成長曲線の近くにプロットされた(図-4)。被害が出

●: 健全木が100 m²あたり15本以上, ○: 健全木が100 m²あたり15本未満
破線はシカ被害がみられない地域の樹高成長曲線を示す(スギ: 高知県土佐町, ヒノキ: 高知県の町, 森林総合研究所四国支所(2015)の一部(スギ: 41p, ヒノキ: 15p)および未発表データより作図)。樹高成長曲線は中標高(630~700 m)の標準的な造林地で得られた

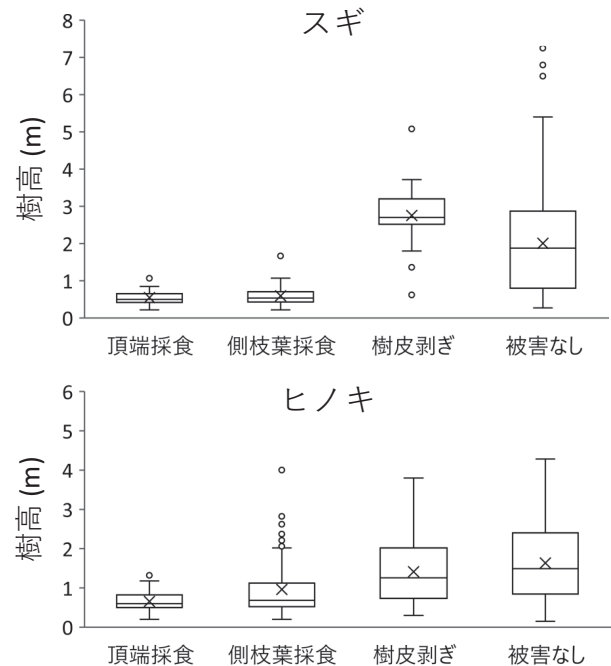
図-5. 被害形態と樹高サイズ

ている植栽木の樹高をみると、スギ、ヒノキとも頂端を採食された個体は小さいサイズにのみ見られた(図-5)。また、ヒノキでは樹皮剥ぎが様々な樹高の植栽木でみられる一方、スギは一定のサイズに集中していた。

シカは多くの植物種を採食するとされており、スギやヒノキも例外ではないが、どちらかといえばヒノキを採食植物とする文献が多い(橋本・藤木, 2014)。植栽木の被害本数の多さ(表-1)や同じ造林地での被害の状況(図-6)から、今回調査した地域においてシカはスギよりヒノキを嗜好して食べ、被害を与えていることが示唆された。特にヒノキは剥皮害が多く(表-1)、幅広いサイズで剥皮されていた(図-5)。ただし、シカの嗜好性は地域によって異なることが知られており(高槻, 2015)、スギやヒノキの被害の受けやすさにも地域差が

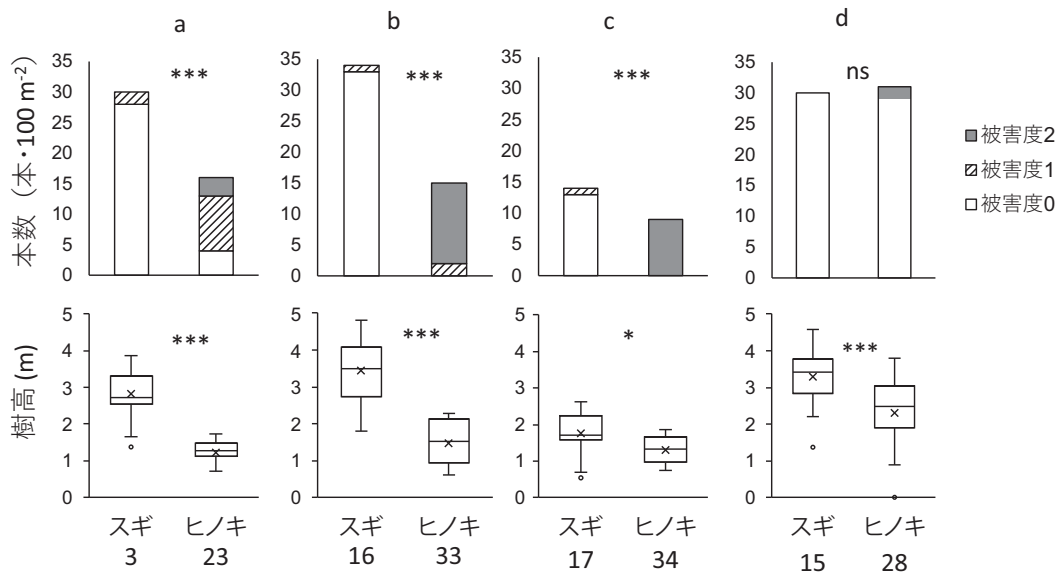
図-6. 同じ伐採地に植えられたスギとヒノキの本数(上段)と樹高(下段)の比較

スギとヒノキを同じ造林地内に同時に植えた場所(4か所)では、スギよりもヒノキの被害が多い傾向がみられた(図-6, a~d)。カイ二乗検定を行ったところ、dを除いてスギとヒノキでは有意に被害度の内訳が異なっていた($p < 0.001$)。樹高はどの伐採地でもヒノキよりスギの方が有意に高かった(図-6)。
