研究資料 (Research record)

東日本および東北地方の海岸防災林・海浜公園の生育基盤として 整備された造成土壌の特徴

Characteristics of the anthropogenic soils in the coastal disaster prevention forests and seaside parks in north-eastern Japan.

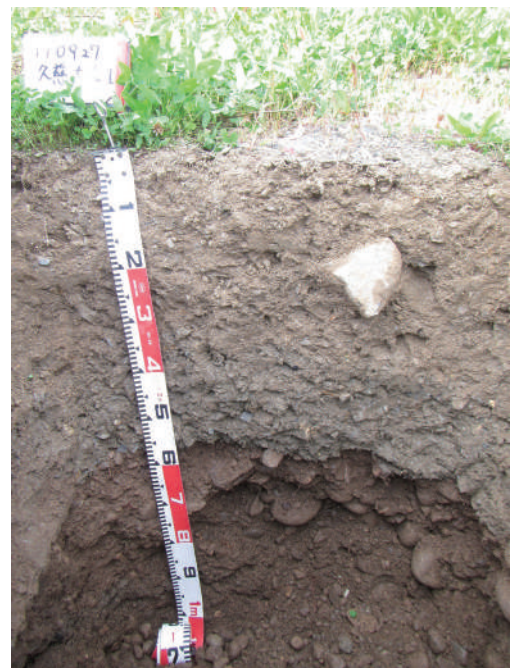
【断面1】 大湊1 Im (未熟土)

- LFH: 0 cm なし、西洋クローバが繁茂、砂利が散乱
- C₁: 0 ~ 8 cm 暗灰黄色 (2.5Y 4/2)、壤土、乾、未風化な小・中・大角礫含む、非常に弱度の中・大粒状構造、非常に砕けやすい、すこぶる堅 (21.6*)、隙間孔隙、孔隙率2、細根乏し、次層位との層界は不規則漸変
- C₂: 8 ~ 30 cm オリーブ褐色 (2.5Y 4/3)、壤土、潤、未風化な小・中・大・粗大亜角礫含む、構造なし、砕けやすい、すこぶる堅 (22.2*)、隙間孔隙、孔隙率2、細根乏し、次層との層界は不規則漸変
- C₃: 30 ~ 58 cm 暗オリーブ褐色 (2.5Y 3/3)、埴壤土、潤、未風化な中・大・粗大亜角礫含む、構造なし、非常に砕けやすい、堅 (20.6*)、隙間孔隙、孔隙率2、細根乏し、次層との層界は平坦明瞭
- C₄: 58+ ~ cm 暗褐色 (10YR 3/4)、砂土、潤、未風化な小・中・大・粗大円礫富む、構造なし、しょう、堅 (18.0*)、隙間孔隙、孔隙率3、細・小根乏し・中根乏し

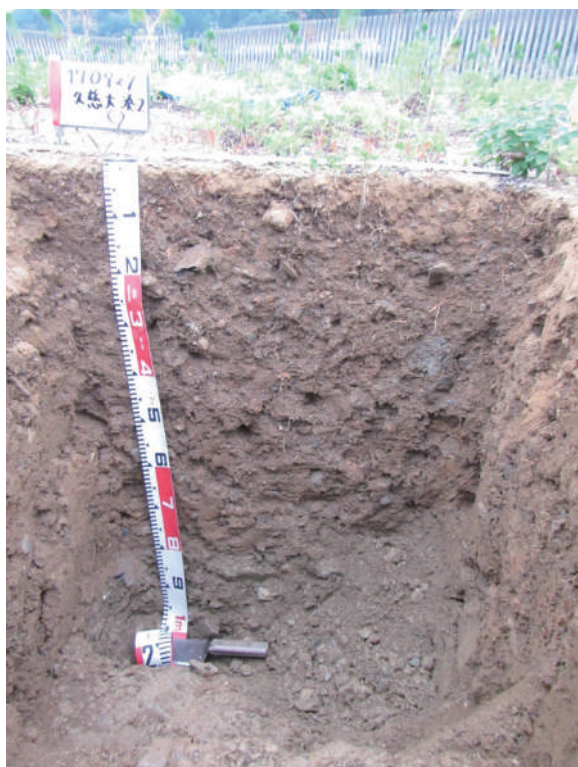
【断面2】大湊2 1m (未熟土)

C₁: 0 ~ 3 cm 褐色 (10YR 4/6)、壤土、乾、未風化な中・大・粗大亜角礫乏し、非常に弱度の中粒状構造、しょう、軟 (13.2*)、隙間孔隙、孔隙率 3、細・小根あり、次層位との層界は平坦判然

C₂: 3 ~ 15 cm 暗褐色 (10YR 3/4)、壤土、潤、未風化な中・大・粗大亜角礫含む、構造なし、非常に砕けやすい、軟 (14.8*)、隙間孔隙、孔隙率 3、細・小根乏し・大根乏し、次層との層界は平坦漸変

C₃: 15 ~ 40 cm 暗褐色 (10YR 4/4)、埴壤土、潤、未風化な中・大・粗大亜角礫含む、構造なし、非常に砕けやすい、軟 (14.4*)、隙間孔隙、孔隙率 3、細・小根乏し、次層との層界は平坦漸変

C₄: 40 ~ 60 cm 褐色 (7.5YR 4/4)、砂質埴壤土、潤、未風化な中・大・粗大亜角礫含む、構造なし、非常に砕けやすい、軟 (12.6*)、隙間孔隙、孔隙率 3、細・小根乏し、次層との層界は平坦漸変

C₅: 60 ~ 83 cm 褐色 (7.5YR 4/6)、砂質壤土、潤、未風化な中・大・粗大亜角礫含む、構造なし、非常に砕けやすい、軟 (14.6*)、隙間孔隙、孔隙率 3、細・小根乏し、次層との層界は平坦明瞭

2C: 83 ~ 100+ cm オリーブ褐色 (2.5Y 4/3)、微砂質埴壤土、潤、未風化な中・大・粗大亜角礫すこぶる富む、構造なし、壊れにくい、堅 (21.0*)、隙間孔隙、孔隙率 2、生根なし

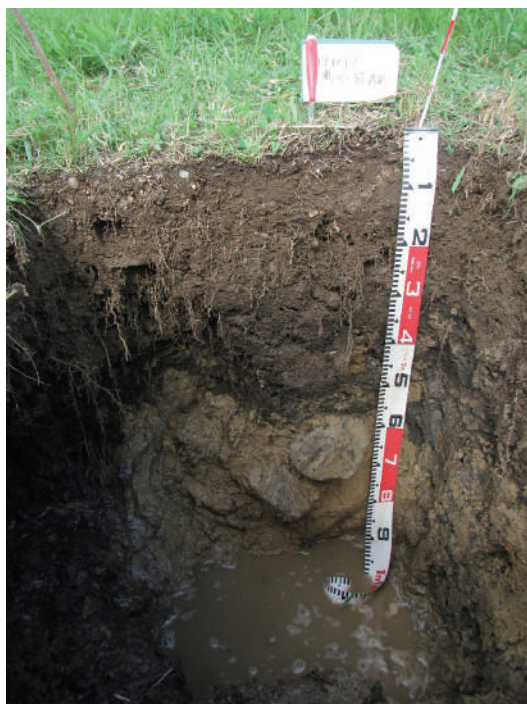
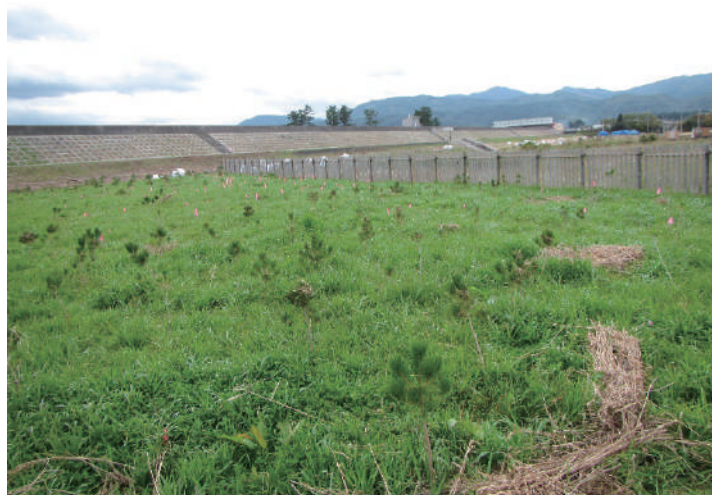
【断面3】 前浜 A 1m (未熟土)

C: 0 ~ 2 cm 黒褐色 (10YR 2/3)、壤土、湿、石礫なし、構造なし、非常に砕けやすい・粘着性弱・可塑性なし、軟 (14.2*)、隙間孔隙、孔隙率3、生根なし (この層は19年10月13日の台風19号降雨に伴う浸水で持ち込まれた土砂層)、次層位との層界は平坦判然

2C₁: 2 ~ 18 cm オリーブ褐色 (2.5Y 4/4)、砂質壤土、潤、未風化な中角礫あり、構造なし、非常に砕けやすい・粘着性なし・可塑性なし、軟 (9.4*)、隙間孔隙、孔隙率3、大・中根乏し・小根あり・細根富む、次層位との層界は平坦漸変

2C₂: 18 ~ 40 cm 暗オリーブ褐色 (2.5Y 3/3)、壤質砂土、多湿、未風化な粗大・中角礫あり・未風化な大角礫含む、構造なし、粗しょう・粘着性なし・可塑性なし、鬆 (7.6*)、隙間孔隙、孔隙率3、中・小根あり・細根富む、次層との層界は平坦判然

3C₁: 40 ~ 55 (~ 70) cm 黒褐色 (2.5Y 3/2)、砂質埴土、過湿、未風化な粗大・大角礫含む、構造なし、粗しょう・粘着性なし・可塑性なし、軟 (10.0*)、隙間孔隙、孔隙率3、細根あり、次層との層界は不規則判然

3C₂: 55 (~ 70) ~ 90 cm 褐色 (10YR 4/4)、砂質埴土、多湿、未風化な粗大角礫含む、構造なし、粗しょう・粘着性なし・可塑性なし、軟 (10.0*)、隙間孔隙、孔隙率3、生根なし、次層との層界は平坦判然

3C₃: 90+ cm ~ 黄褐色 (2.5Y 5/4)、砂質埴土、湿、未風化な巨角礫含む・未風化な粗大角礫富む、構造なし、非常に砕けやすい・粘着性なし・可塑性なし、(水没で測定不可*)、隙間孔隙、孔隙率3、生根なし

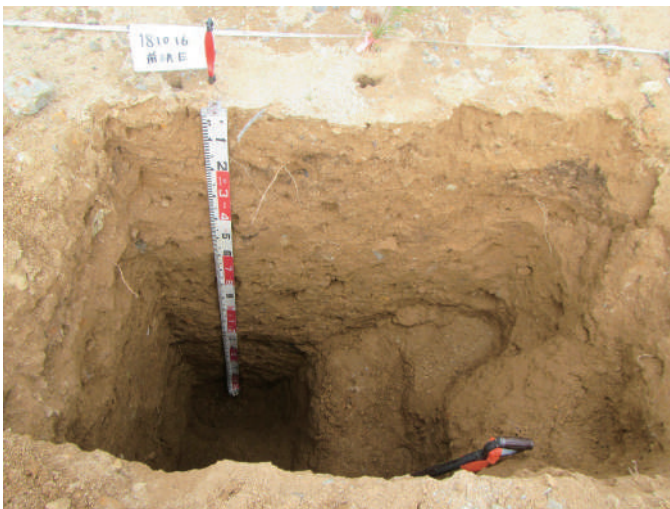
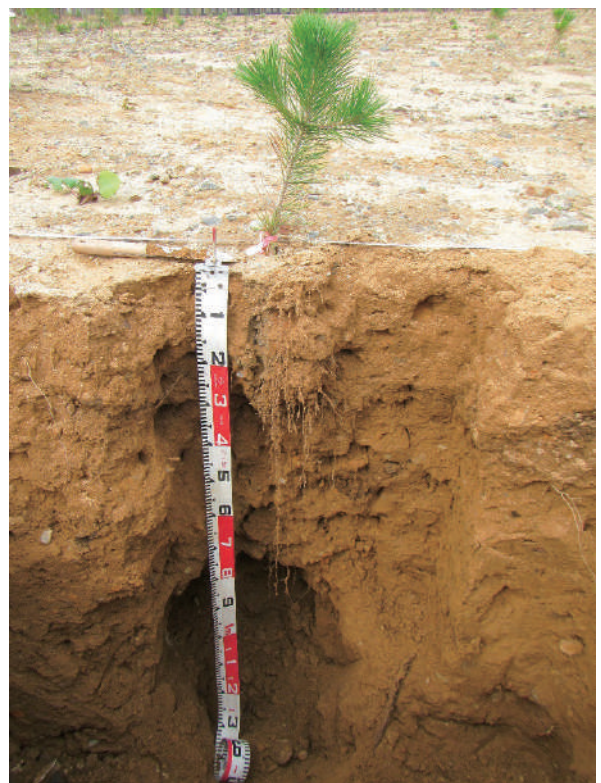
【断面5】 野田村前浜 E 1m (未熟土)

C₁: 0 ~ 2 cm にぶい黄褐色 (10YR 5/4)、砂質壤土、乾、未風化な小・中・大亜角礫乏し、弱度の中板状構造、非常に砕けやすい、堅 (17.8*)、隙間孔隙、孔隙率3、細根乏し、次層位との層界は平坦判然C₂: 2 ~ 20 cm 褐色 (10YR 4/6)、砂質壤土、乾~潤、未風化な中・大亜角礫乏し、構造なし、非常に砕けやすい、軟 (10.4*)、隙間孔隙、孔隙率3、細・小根乏し、次層との層界は平坦漸変C₃: 20 ~ 50 cm 褐色 (10YR 4/6)、砂質壤土、乾~潤、未風化な中・大・粗大亜角礫乏し、構造なし、非常に砕けやすい、軟 (11.8*)、隙間孔隙、孔隙率3、細根乏し、次層との層界は平坦不明瞭C₄: 50 ~ 90 cm 褐色 (10YR 4/6)、砂質壤土、潤、未風化な大・粗大亜角礫乏し、構造なし、非常に砕けやすい、軟 (12.0*)、隙間孔隙、孔隙率3、生根なし、次層との層界は平坦不明瞭C₅: 90 ~ 200 cm 褐色 (10YR 4/6)、砂質壤土、潤、未風化な大・粗大亜角礫乏し、構造なし、非常に砕けやすい、軟 (11.0*)、隙間孔隙、孔隙率3、生根なし、次層との層界は平坦判然C₆: 200 ~ 230+ cm 黄褐色 (10YR 5/6)、砂質壤土、潤、未風化な小亜角礫あり・未風化な中・大亜角礫乏し、構造なし、非常に砕けやすい、しょう (9.6*)、隙間孔隙、孔隙率2、生根なし

土壌断面 (左) と植栽から1成長期経過したクロマツ根系 (右)

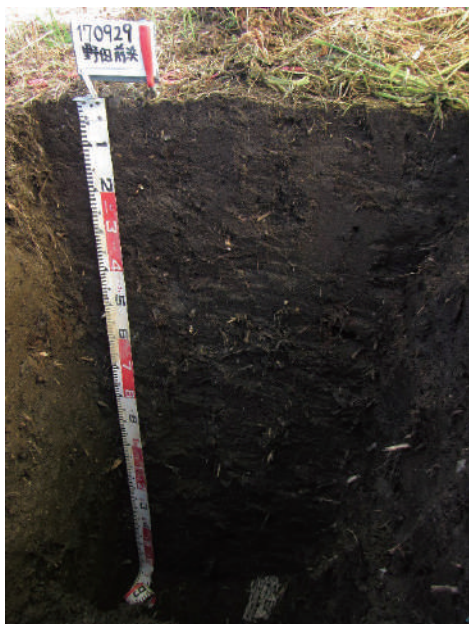
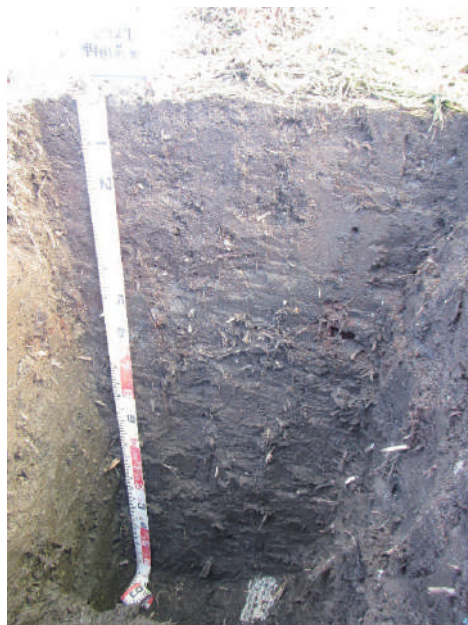
【断面6】 前浜 P-1 1m (未熟土)

- L: 3 cm 下層植生のイネ科雑草刈り払い跡
- C₁: 0～6 cm 黒褐色 (10YR 2/2)、砂質壤土、潤、未風化な中円礫乏し、構造なし、非常に砕けやすい、軟 (10.2*)、隙間孔隙、孔隙率3、細・小根乏し・中根乏し、次層位との層界は平坦不明瞭
- C₂: 6～30 cm 黒色 (10YR 2/1)、微砂質埴壤土、湿、未風化な中円礫乏し、構造なし、非常に砕けやすい、堅 (15.0*)、隙間孔隙、孔隙率3、細・小根乏し・中根乏し、次層との層界は平坦不明瞭
- C₃: 30～50 cm 黒色 (2.5Y 2/1)、微砂質埴壤土、湿、未風化な大円礫乏し・未風化な中亜角礫乏し、構造なし、非常に砕けやすい、軟 (11.2*)、隙間孔隙、孔隙率3、細・小根乏し・中根乏し、次層との層界は平坦判然
- C₄: 50～80 cm 黒色 (10YR 2/1)、微砂質壤土、過湿、未風化な中亜角礫乏し、構造なし、非常に砕けやすい、軟 (11.6*)、隙間孔隙、孔隙率3、生根なし、次層との層界は平坦不明瞭
- C₅: 80～100 cm 黒褐色 (2.5Y 3/1)、微砂質壤土、湿、未風化な中亜角礫乏し、構造なし、非常に砕けやすい、軟 (12.4*)、隙間孔隙、孔隙率3、生根なし、次層との層界は平坦不明瞭
- C₆: 100～130 cm オリーブ黒色 (5Y 2/2)、壤土、過湿、未風化な中亜角礫乏し、構造なし、非常に砕けやすい、軟 (12.6*)、隙間孔隙、孔隙率3、生根なし、次層との層界は平坦不明瞭
- C₆: 130～160 cm オリーブ黒色 (5Y 2/2)、砂質壤土、過湿、未風化な中・大亜角礫乏し、構造なし、非常に砕けやすい、軟 (13.2*)、隙間孔隙、孔隙率3、生根なし、次層との層界は平坦判然
- 2C: 160+ cm～ 黒褐色 (2.5Y 3/1)、壤質砂土、湿、未風化な大亜角礫あり、構造なし、非常に砕けやすい、堅 (15.8*)、隙間孔隙、孔隙率3、生根なし、瓦片などの瓦礫が混じる

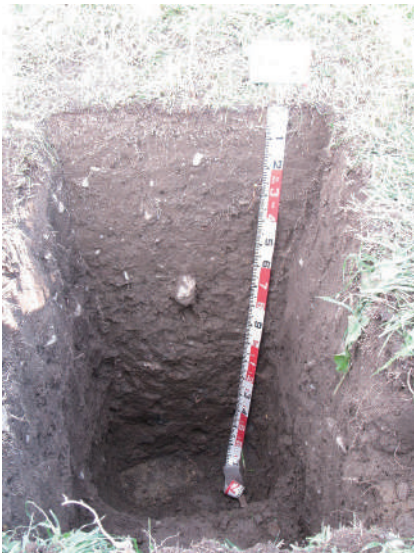
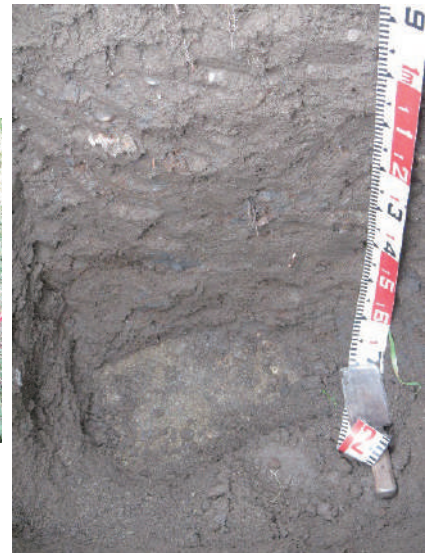
【断面7】 野田村前浜 P-2 Im (未熟土)

C: 0～2 cm 黒褐色(10YR 2/2)、微砂質埴壤土、多湿、石礫なし、構造なし、非常に砕けやすい・粘性弱・可塑性なし、軟(11.4*)、孔隙なし、孔隙率2、生根なし（この層は19年10月13日の台風19号降雨に伴う浸水で持ち込まれた土砂層）、次層位との層界は平坦明瞭

2C₁: 2～20 cm 暗オリーブ褐色(2.5Y 3/3)、微砂質壤土、潤、未風化な大角礫あり・未風化な中角礫乏し、構造なし、非常に砕けやすい、堅(15.2*)、隙間孔隙、孔隙率3、中根乏し・小根含む・細根富む、次層位との層界は平坦不明瞭2C₂: 20～50 cm 黒褐色(2.5Y 3/2)、砂質壤土、湿、未風化な大角礫あり、構造なし、非常に砕けやすい、堅(14.8*)、隙間孔隙、孔隙率3、大・中・小根乏し・細根あり、次層との層界は平坦不明瞭2C₃: 50～70 cm 黒褐色(2.5Y 3/2)、壤質砂土、湿、未風化な粗大角礫乏し・未風化な大角礫あり、構造なし、非常に砕けやすい、堅(15.0*)、隙間孔隙、孔隙率3、細根乏し、瓦礫が混じる、次層との層界は平坦不明瞭2C₄: 70～100 cm 黒褐色(10YR 3/2)、砂質埴壤土、湿、未風化な大角礫乏し、構造なし、非常に砕けやすい、堅(15.2*)、隙間孔隙、孔隙率3、中根乏し・細根あり、瓦礫が混じる、次層との層界は平坦不明瞭2C₅: 100～130 cm 黒褐色(2.5Y 3/2)、壤質砂土、湿、未風化な大角礫乏し、構造なし、非常に砕けやすい、堅(16.0*)、隙間孔隙、孔隙率3、小・細根乏し、次層との層界は平坦不明瞭2C₆: 130～170+ cm 黒褐色(10YR 3/2)、砂質壤土（塊状に基質との境界状態が漸変でコントラストが不鮮明な大斑紋（埴土：黒10Y2/1）含む）、湿、未風化な大角礫乏し、構造なし、非常に砕けやすい、軟(14.8*)、隙間孔隙、孔隙率3、生根なし、次層との境界は平坦明瞭

3C: 170+ cm～ 暗褐色(10YR 3/3)、埴土、潤、未風化な大角礫あり・未風化な中角礫含む・未風化な小角礫富む、構造なし、粗しょう、堅(15.4*)、隙間孔隙、孔隙率3、生根なし

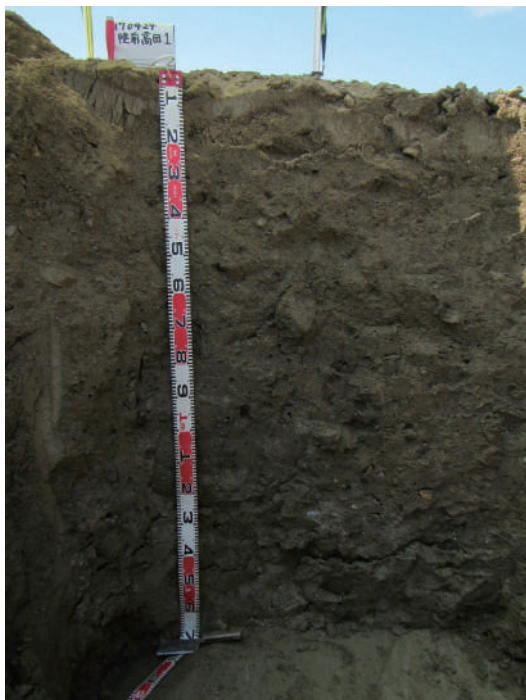
【断面8】 高田松原1 Im(未熟土)

C₁: 0 ~ 8 cm オリーブ褐色 (2.5Y 4/3)、砂質壤土、乾、風化した中・大亜角礫あり、構造なし、非常に砕けやすい、しょう (7.2*)、隙間孔隙、孔隙率 3、生根なし、次層位との層界は平坦不明瞭

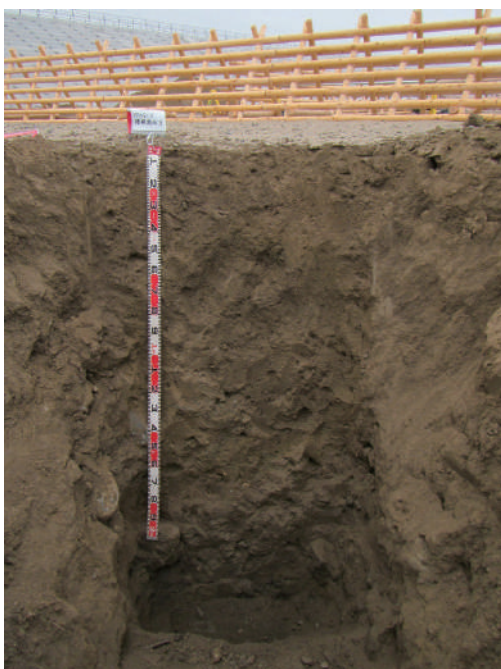
【断面10】 高田松原3 Im (未熟土)

C₃: 50 ~ 85 cm オリーブ褐色 (2.5Y 4/3)、砂質壤土、潤、未風化な大・粗大亜角礫あり、構造なし、非常に砕けやすい、堅 (17.0*)、隙間孔隙 (亀裂もあり)、孔隙率 3、生根なし、次層との層界は平坦漸変

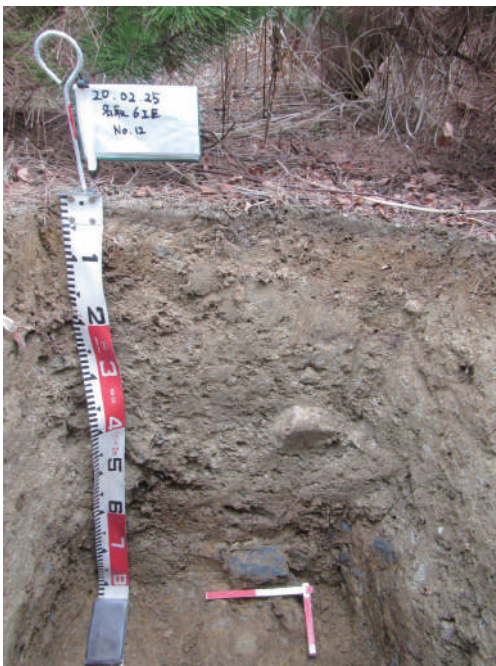
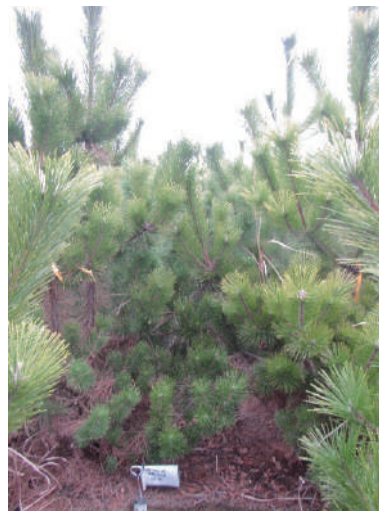
【断面 29】 名取 6-12 1m (未熟土)

- L: 1 cm クロマツ落葉と枯れ草が少々
- AC: 0 ~ 4 cm オリーブ褐色 (2.5Y 4/3)、砂質壤土、乾、風化した中角礫乏し、非常に砕けやすい、軟 (14.0*)、隙間孔隙、大根乏し・小・細根あり、土塊の亀裂に数層の膜状の菌糸あり、次層との層界は平坦判然
- C₁: 4 ~ 10 cm オリーブ褐色 (2.5Y 4/6)、壤質砂土、乾、風化した中角礫乏し、構造なし、非常に砕けやすい、堅 (20.0*)、隙間孔隙、大・小根乏し、次層位との層界は平坦明瞭
- C₂: 10 ~ 20 cm 黄褐色 (2.5Y 5/6)、壤土、乾~潤、風化した大・中角礫乏し、構造なし、砕けやすい、すこぶる堅 (24.8*)、隙間孔隙、大・小根乏し、次層との層界は不規則判然
- C₃: 20 ~ 40 cm 黄褐色 (2.5Y 5/3)、壤土、乾、風化した大・中角礫あり、構造なし、砕けやすい、固結 (26.2*)、隙間孔隙、大・小根乏し、次層との層界は不規則漸変
- C₄: 40 ~ 60 cm 黄褐色 (2.5Y 5/4)、壤土、乾、風化した粗大・大・中角礫含む、構造なし、非常に砕けやすい、すこぶる堅 (25.8*)、隙間孔隙、大・小根乏し、次層との層界は不規則判然
- C₅: 60 ~ 82 cm 褐色 (10YR 4/4)、埴土、潤、風化した粗大・大角礫含む、構造なし、非常に砕けやすい、すこぶる堅 (25.2*)、隙間孔隙、大・小根乏し、次層との層界は不規則判然
- C₆: 82+ cm ~ 褐色 (10YR 4/4)、埴土、潤、風化した粗大・大・中角礫含む、構造なし、非常に砕けやすい、すこぶる堅 (22.4*)、隙間孔隙、大根乏し

土壌断面 (左)、その周辺 (中) と 80 cm 深に達した垂下根 (右)

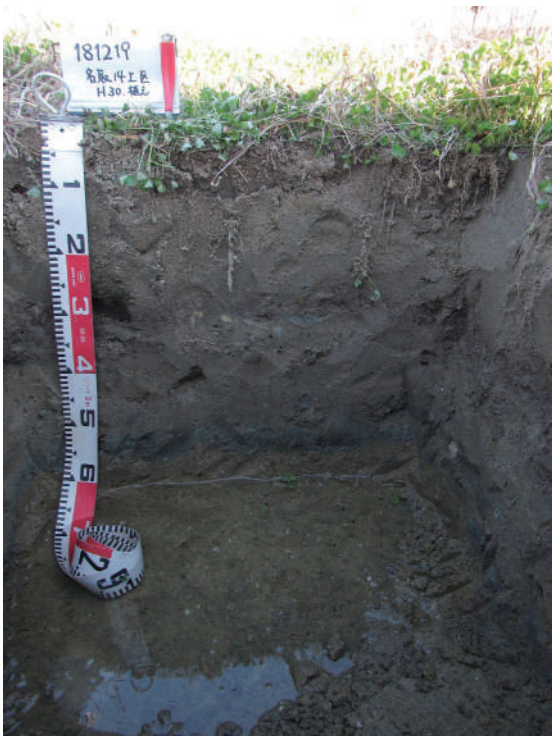
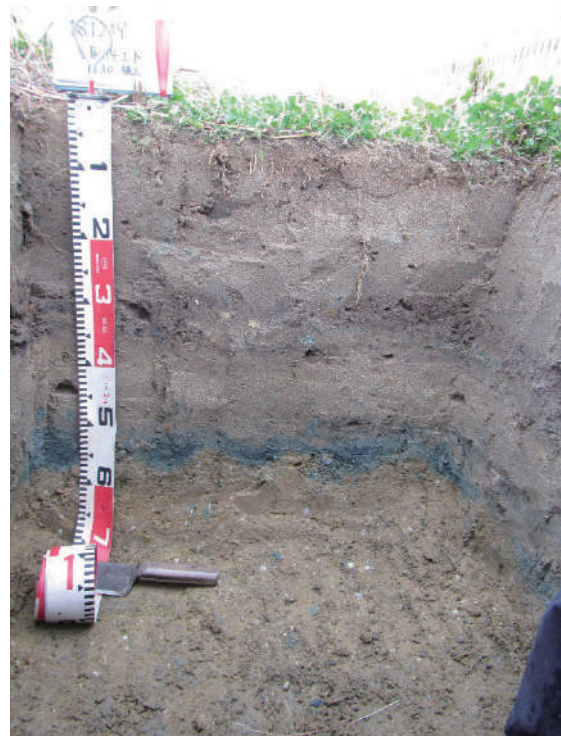
【断面 32】 名取 14 中 1m (未熟土)

土壌断面（左：停滞水湧水後；右：停滞水湧水前（土壌断面作成直後））

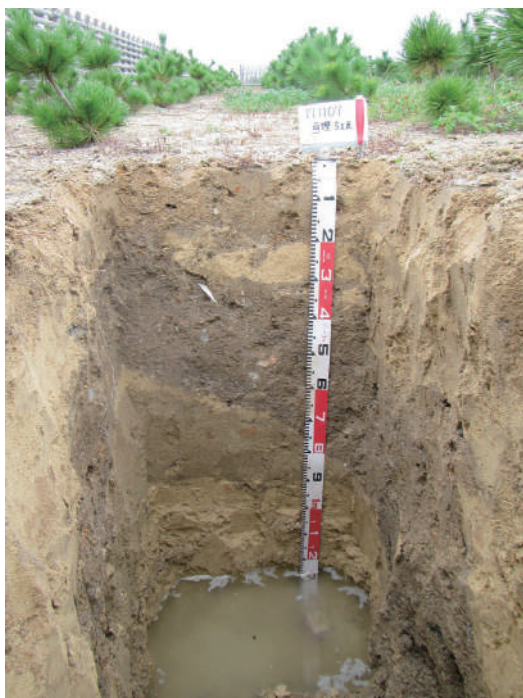
【断面 34】 亘理 1m (未熟土)

- L: 0 cm リター層なし、一部にクローバなどの草本が地表を被覆
- C₁: 0 ~ 20 cm 黄褐色 (2.5Y 5/4)、砂質壤土、乾~潤、未風化な中亜角礫乏し、構造なし、碎けやすい、堅 (15.0*)、細・小根乏し・中根乏し、次層位との層界は不規則明瞭
- C₂: 20 ~ 30 cm 明褐色 (2.5Y 6/6)、壤土、乾~潤、風化した中亜角礫乏し、構造なし、壊れにくい、すこぶる堅 (25.6*)、生根なし、次層との層界は不規則明瞭
- C₃: 30 (~ 60) 黄褐色 (2.5Y 5/3)、砂質壤土、潤、未風化な中亜角礫乏し・風化した中・大亜角礫あり、構造なし、非常に碎けやすい、堅 (20.0*)、生根なし、塩ビ破片混じる、次層との層界は不規則明瞭
- C₄: 60 (~ 75) にぶい黄色 (2.5Y 6/4)、砂質壤土、潤、礫なし、構造なし、非常に碎けやすい、軟 (14.8*)、生根なし、次層との層界は平坦明瞭
- C₅: 90 ~ 125 cm 黄褐色 (2.5Y 5/6)、砂質壤土、湿、礫なし、構造なし、非常に碎けやすい、軟 (12.8*)、生根なし、次層との層界は平坦判然
- C₆: 125 ~ 140 cm 明褐色 (2.5Y 7/6)、砂質壤土、過湿~多湿、礫なし、構造なし、粗しょう、しょう (7.8*)、生根なし、次層との層界は平坦明瞭
- 2C: 140 cm+ ~ 明褐色 (2.5Y 7/6)、砂質壤土、未風化な巨大平礫すこぶる富む、岩石構造、極めて壊れにくい、固結 (30.0*)、生根なし、最下層は板状の岩（コンクリートの可能性）あり
