水溜まりが生じた生育基盤盛土の物理性 --海岸防災林再生事業初期に造成された盛土の事例---

The physical property of embankment with a rain pool : A case study of embankment built in the early stage of the Coastal Forest Restoration Project after tsunami

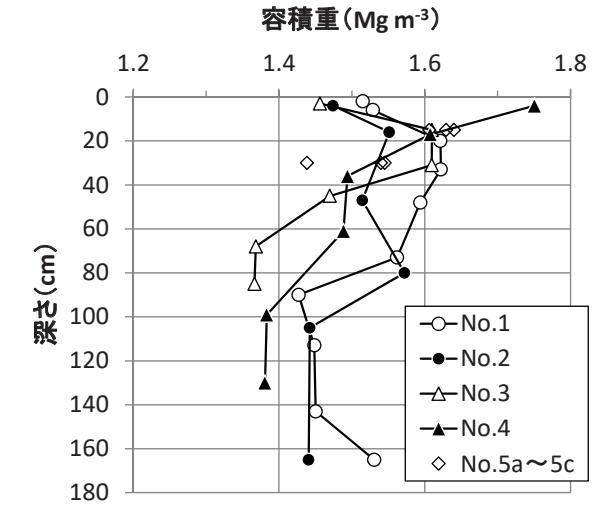
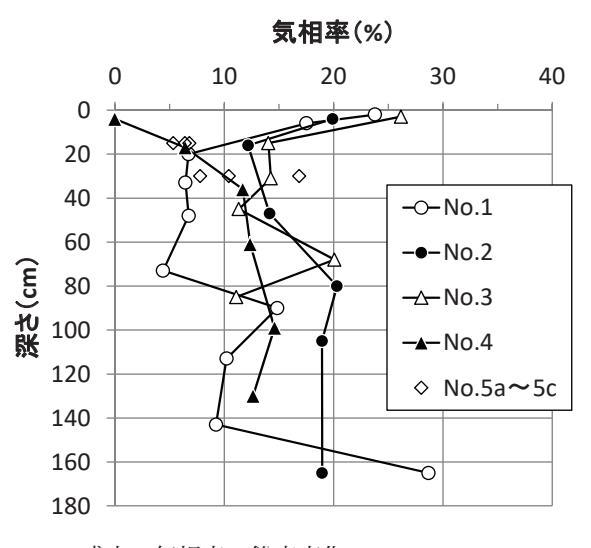
山中式土壌硬度計による硬度指数の鉛直分布は、No.1 で深さ 20 ~ 80 cm にかけて 20 mm を超え、深さ 20 ~ 50 cm においてその断面の最大値 26 mm を示し、深さ 50 cm 以深は徐々に低下した (Fig.2a)。No.2 は他地点に 比べて硬度指数が低い傾向があり、深さ 20 cm 付近で 最大値 15 mm を示した。No.3 では材料が礫質である深 さ 40 cm 以深では 20 ~ 22 mm を示し、深さ 40 cm 以浅 では深さ 20 cm 付近で最大値 21 mm を示した。No.4 も 深さ 20 cm 付近で最大値 0.25 mm となった。No.5a でも 深さ 15 及び 20 cm で最大の硬度指数 19 mm を示した。 No.5b の深さ 5 ~ 15 cm、No.5c の深さ 5 ~ 35 cm で 20 mm を超えていた (Fig.2b)。以上のように、硬度指数 で 20 mm を超す硬い土層が比較的浅い深さ 10 ~ 40 cm の範囲を中心に出現し、土壌硬度は下層へ向かって漸減 していた。

容積重は、No.1の深さ 20 ~ 50 cm と No.3 の深さ 15 ~ 30 cm で 1.6 Mg m⁻³ を超え、各断面の最大であった (Fig.3)。No.2 では深さ 15 ~ 80 cm で 1.5 ~ 1.6 Mg m⁻³ を 示した。No.4 の最表層 (深さ 4 cm) で 1.8 Mg m⁻³ と、本 調査の試料のなかで最大を示した。No.5a ~ 5c では、深 さ 15 cm (n=3) では 1.6 \pm 0.0 Mg m⁻³ (平均 \pm 標準偏差、以下同じ)、深さ 30 cm (n=3) では 1.5 \pm 0.1 Mg m⁻³ であった。No.2 を除いて、いずれの地点でも 40 cm より浅い

今回調査した生育基盤盛土では、根の侵入を妨げる 20 mm 以上の硬度指数が深さ 10 ~ 40 cm の範囲を中心 に観察された (Fig.2)。風乾させた盛土材料をゆるく詰め た場合の容積重、山砂の採取現場の容積重、比重 2.65 の球体を粗く充填して得られる最小容積重より大きい 1.5 Mg m⁻³ 以上の容積重が、深さ 40 cm より浅い範囲を 中心に観察された (Fig.3)。粗間隙率について 20% を下 回る試料は概ね深さ 10 ~ 30 cm を中心とした深さ 75 cm 以浅で多く観察された。測定項目間、調査地点間で鉛直 変化の傾向は全て一致しているわけではないが、硬度指 数 20 mm 以上で容積重 1.5 Mg m⁻³ 以上、かつ粗間隙率 20%未満を示す深さは、10 ~ 30 cm を中心とした 75 cm 以浅であった。これらの結果から、深さ 10 ~ 40 cm を 中心に概ね 75 cm 以浅で、盛土は密に詰まっていて、締 固められた状態にあると考えられた。

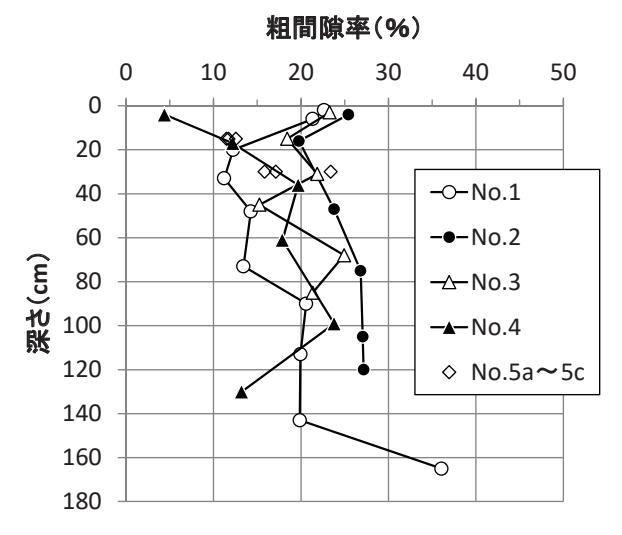
Fig. 5. 盛土の粗間隙率の鉛直変化 The vertical variation of coarse porosity in the embankment

No.1 の深さ 165 cm の海砂 (粗間隙率 36%、細間隙率 6%)を除けば、粗間隙率は 5~30%、細間隙率は 15~ 30%の範囲にあった。No.1 の深さ 20~75 cm、No.2 の 深さ 16 cm、No.3 の深さ 15 cm、45 cm では粗間隙率が 20%未満であった (Fig.5)。No.4 は深さ 99 cm から採取さ れた 1 試料を除き、No.5a~5c も No.5a の深さ 30 cm か ら採取された 1 試料を除き粗間隙率は 20%未満であっ

た。特に No.4 の深さ 4 cm の粗間隙率は 5%と非常に小 さい値であった。盛土では、20%未満の粗間隙率が概ね 深さ 10 ~ 30 cm を中心とした深さ 75 cm 以浅で多く観 察された。この粗間隙率の値は砂丘地の海岸林下層土の 粗間隙率 20 ~ 45% (後藤ら 1987a, 1987b, 森貞ら 1987) より小さいものであった。

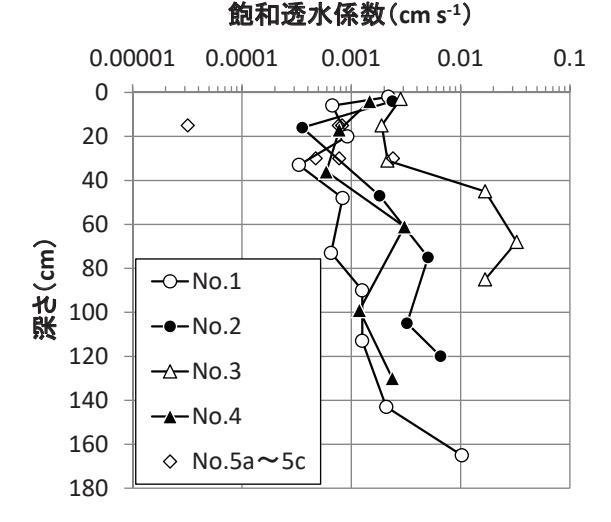
Fig. 6. 盛土の飽和透水係数の鉛直変化 The vertical variation of saturated hydraulic conductivity in the embankment

盛土試料が示した飽和透水係数は $3 \times 10^{5} \sim 3 \times 10^{2}$ cm s⁻¹ の範囲にあった。No.1 の深さ $5 \sim 75$ cm、No.2 の 深さ 16 cm、No.4 の深さ 15 ~ 40 cm より採取された試料の飽和透水係数は 10^{4} cm s⁻¹ オーダーを示した (Fig.6)。No.5a ~ 5c の 6 試料のうち、No.5a の深さ 30 cm から採取された1 試料以外は $10^{5} \sim 10^{4}$ cm s⁻¹ オーダーであった。なお、No.1 の深さ 165 cm の海砂および No.3 の深さ

40 ~ 105 cm の粗粒な層の飽和透水係数は 10⁻² cm s⁻¹オー ダーであった。10⁻⁴ cm s⁻¹オーダーの飽和透水係数が深 さ 10 ~ 20 cm を中心に多数存在していることは盛土の 透水性が不良であることを示している。

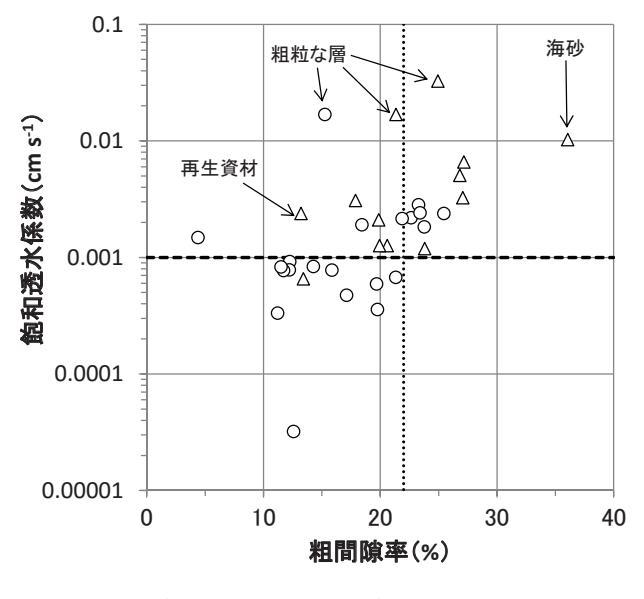
Fig. 7. 飽和透水係数と粗間隙率の関係

Fig.7 に粗間隙率と飽和透水係数との関係を示す。材料が異なる試料 (No.1 の海砂、No.3 の粗粒な層、No.4 の再生資材)を除いた場合の粗間隙率と飽和透水係数との関係に有意な正の相関 (r_₹0.68、P<0.001、n=29) が認められた。粗間隙率が 22%を上回れば、飽和透水係数は 10³ cm s⁻¹以上となっていた。

粗間隙率と飽和透水係数との関係について、粗間隙率 が 20%未満の 17 試料 (山砂を材料とする) のうち 12 試 料で 10⁻⁴ cm s⁻¹のオーダーの飽和透水係数を示し、透水 性が不良であった。透水性不良を示したのは深さ 50 cm 以浅の試料がほとんどであった。粗間隙率が小さいと飽 和透水係数も低いことは、頻繁に機械走行があった林地 作業道跡で報告されている (阿部ら 2015)。この事例で は、未攪乱林地の粗間隙率は20~33%、飽和透水係数 は 10⁻³~10⁻² cm s⁻¹オーダーであったが、作業道跡の粗 間隙率は 5 ~ 12%、飽和透水係数は 10^{-5} ~ 10^{-4} cm s⁻¹ オー ダーとなっていた。本報の結果 (Fig.7) のように粗間隙 率が小さいと飽和透水係数が低い傾向がみられたのは、 ヒレル (1998b) でも示されているように、圧力が加わっ て土が締固められ、通気通水に寄与する比較的大きな間 隙の体積が減少し、同時に間隙の連続性も低下したため と考えられる。以上のことから、締固められたことによ り、飽和透水係数が低下し、水溜まりができるようにな ったと考えられる。

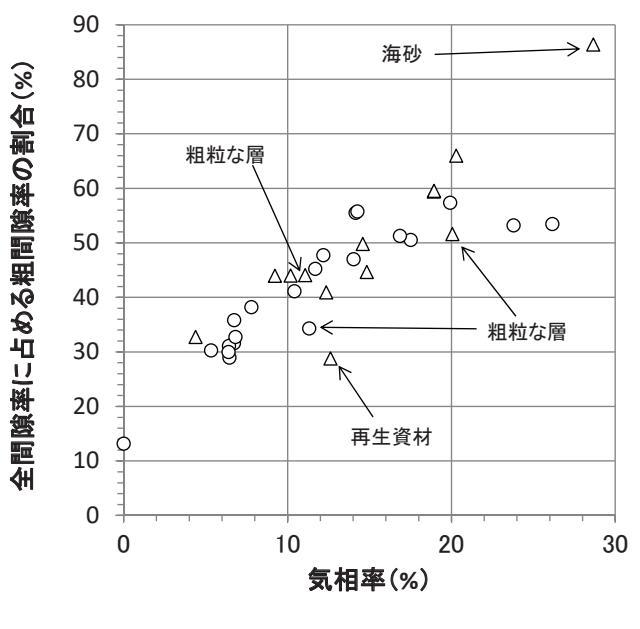
Fig.8 に気相率と全間隙率に占める粗間隙率の割合との関係を示す。気相率が29%と高かったNo.1の海砂は、間隙組成について粗間隙:細間隙の比率がおよそ9:1 であった。気相率が0%であった、No.4 の最表層(深さ4 cm)の全間隙率に占める粗間隙率の割合は13%と、全間隙のうちほとんどが細間隙により構成されていた。材料が異なる試料(No.1 の海砂、No.3 の粗粒な層、No.4 の再生資材)を除いた場合、気相率の低い試料は全間隙に占める粗間隙の割合が小さい傾向がみられた。
