研究資料 (Research record)

2017年7月九州北部豪雨における斜面崩壊と 雨量分布の関係について

Relationship between landslides and rainfall distribution in the torrential rain in northern Kyushu in 2017

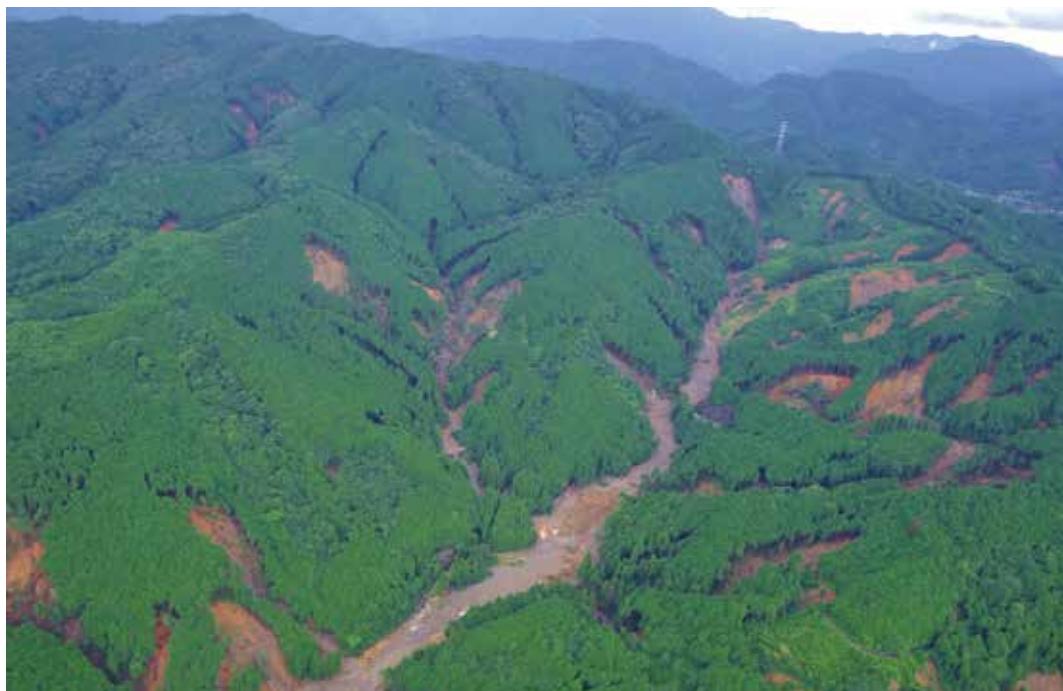
Photo 1. 豪雨により発生した福岡県朝倉市奈良ヶ谷川上流の斜面崩壊の状況（黒川 潮氏提供、7月10日撮影）

豪雨による斜面崩壊は福岡県朝倉市および東峰村から大分県日田市にかけて多数発生した（Photo 1）。被害発生時は、台風3号の通過後、対馬海峡付近に

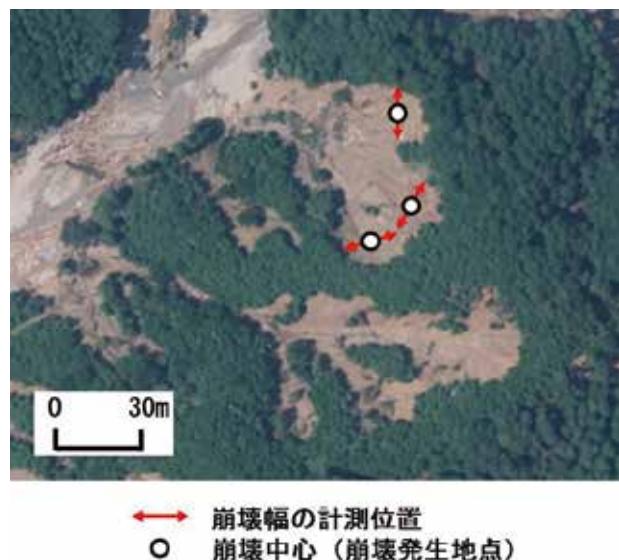
Fig. 2. 崩壊地の判読方法

崩壊発生域の崩壊幅（10m以上）を計測し、その計測幅の中心を崩壊発生地点として抽出した。画像は国土地理院が7月13日に撮影した空中写真（オルソ画像）。

崩壊地の判読は、国土地理院によって7月13日に撮影された空中写真（オルソ画像：http://maps.gsi.go.jp/#12/33.408660/130.751724/&base=std&ls=std%7C20170705typhoon3_dol_all%7Cexperimental_anno&disp=111&lcd=experimental_anno&vs=c1j0l0u0t0z0r0f0）を狭域防災情報サービス協議会（2017）が提供するArcGIS Online 上で表示するサービスより利用した。判読範囲はFig. 1に示すとおりである。判読方法は崩壊発生域の崩壊幅を計測し、その計測幅の中心を崩壊発生地点として抽出した（Fig. 2）。対象とした崩壊は崩壊幅10m以上とした。写真判読の際に、発生源は複

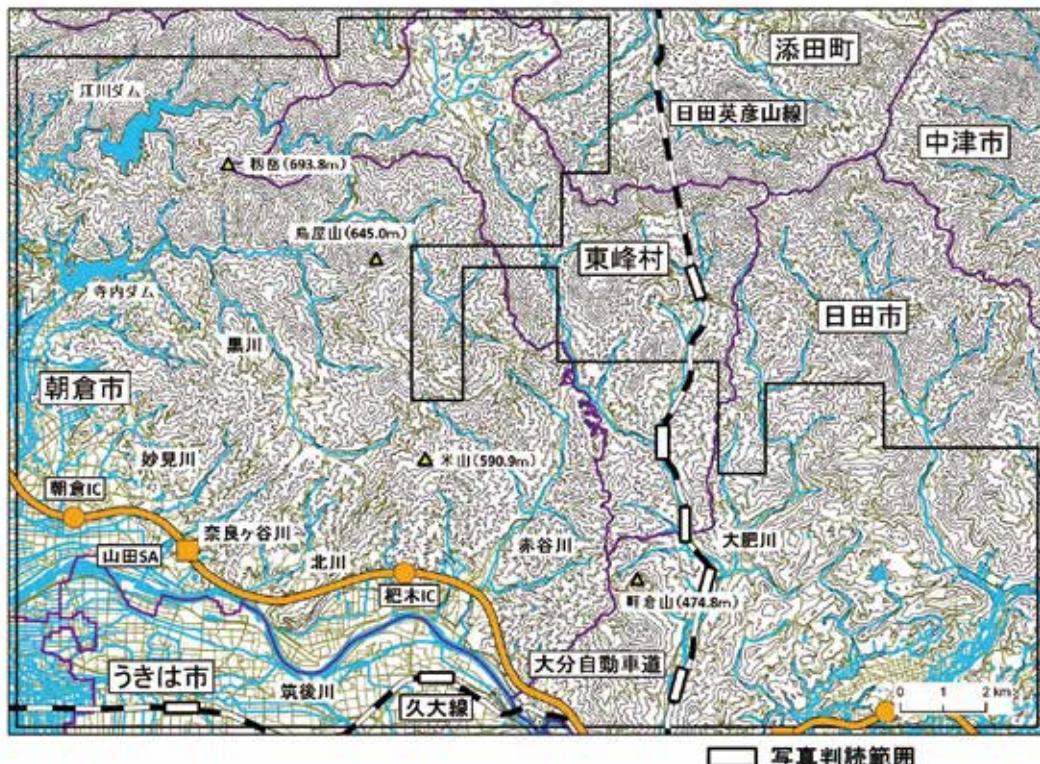
Fig. 1. 調査範囲

等高線は50m間隔（国土地理院の10mDEMより作成）。背景図は国土地理院基盤地図情報より作成した。

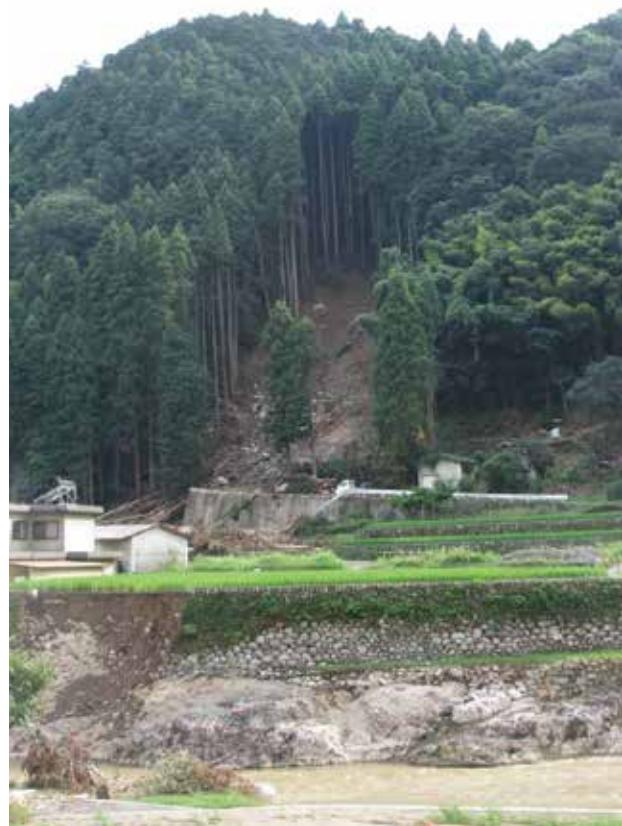
Photo 2. 現地調査で確認された表層崩壊（岡田 康彦氏提供、7月19日撮影）

レーダー解析雨量の12時間積算値の分布図と判読された崩壊発生地点を重ねた図をFig. 3に示す。今回判読した崩壊幅10m以上の崩壊発生地点は1713箇所であった。写真より判読した限りでは多くは表層崩壊であった(Photo 2)。崩壊の発生は朝倉市南東部から東峰村南部の東西約15km、南北約5kmの狭い範囲で集中的に発生がみとめられた(Fig. 3)。崩壊が集中的に発生した範囲の斜面の地質は泥質片岩と花崗閃緑岩であるが、防災科学技術研究所(2017)の報告によると地質による崩壊発生数に有意な違いは認められていない。崩壊が集中的に発生した範囲では7月5日の10時から22時までのレーダー解析雨量の12時間積算値が500mm以上であったことが判断された。Fig. 4は雨量ごとに単位面積あたりの崩壊発生箇所数を示したグラ

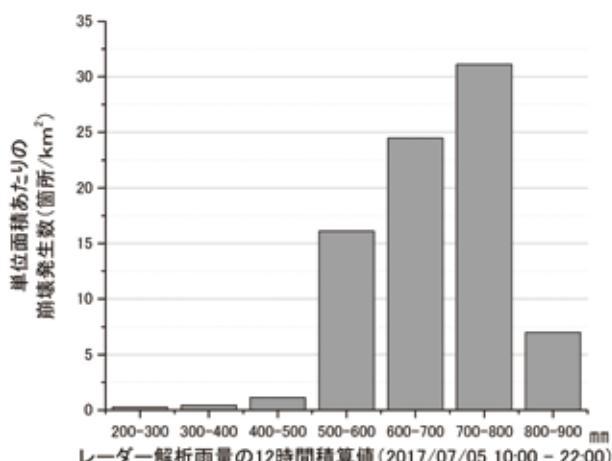
Fig. 4. 単位面積あたりの崩壊発生数とレーダー解析雨量の12時間積算値との関係

フである。グラフからもレーダー解析雨量の12時間積算値が500mmを超えた地点で崩壊の発生が急増していることが示された。なお、800mm以上の雨量での崩壊発生数が少なくなっているが、これについては調査範囲において観測された800mm以上の雨量の分布する範囲が狭いこと、分布範囲が主に平野部に位置しており、崩壊が発生する斜面が少なかったことなどが理由として推察される。以上のことから、今回の崩壊については12時間で500mm以上の雨量が観測された狭い範囲で集中的に発生したと判断される。
