論文 (Original article)

海岸防災林復旧・再生事業における生育基盤盛土の現状 —事業着手初期の未耕起盛土の物理性および盛土への各種耕起工が 土壌硬度鉛直分布に及ぼす効果の評価—

Evaluation of the berms built on the Restoration of the Mega-Tsunami-Damaged Coastal Forests —Comparison with the effects of soil-scratching as a soil physical correction method among the various types of machinery.

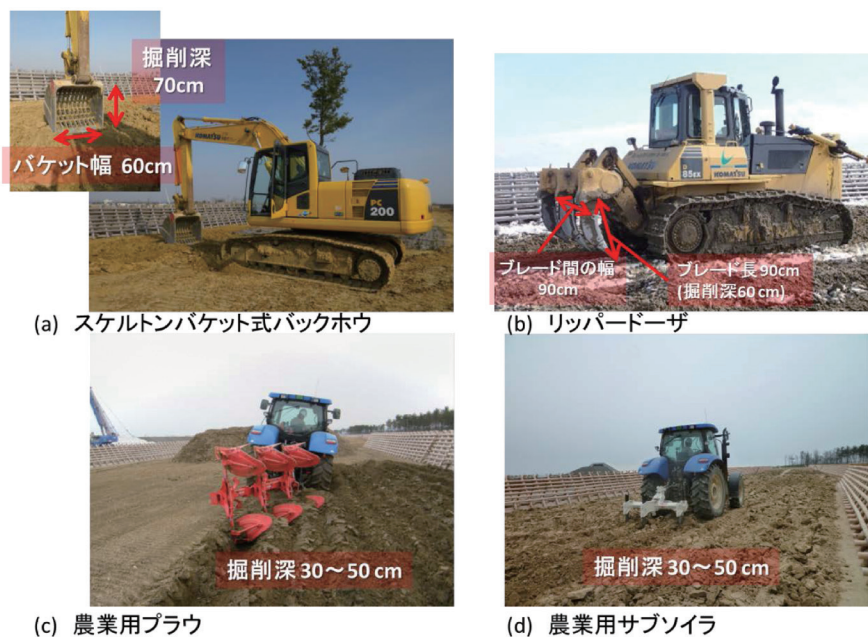
Fig. 3. 植栽基盤盛土の掻き起こしに用いた機械類 (写真提供: 仙台森林管理局)
Machinery used for tikkages in berms.

海岸防災林の生育基盤として盛土を造成した後、スケルトンバケット式バックホウ、リッパードーザ、および農業用プラウとサブソイラを用いた耕起工を実施した盛土の鉛直断面内における土壌硬度分布を Fig. 7 に示した。貫入試験の結果から、耕起工を実施したいずれの盛土においても、断面内で S 値 ≤ 1.0 cm/drop が 10 cm 以上の厚さで、鉛直方向に連続する箇所が存在している様子が捉えられた。名取 10 工区の 11 ~ 13 m 地点の深さ 10 ~ 50 cm 深でみられる S 値 ≤ 0.7 cm/drop を示した「固結」部分は、木材チップが地表面に仮置きされていた箇所に相当し、耕起未施工箇所を示している (Fig. 7a)。また、名取 2 工区、亘理 5 工区の盛土内には、S 値 ≤ 1.0 cm/drop を示す、細い筋状の「硬い」~「固結」箇所が認められた (Fig. 7b, c)。これは、リッパードーザやサブソイラのブレードが引っ掻き残した痕跡と考えられる。その一方で、いずれの耕起工施工盛土においても、土壌断面内のかなりの面積を占める箇所が「軟らか」と判定され、スケルトンバケットやリッパードーザ、農業用プラウ、サブソイラなどのブレードによって盛土断面内が掻き起こされ、柔軟化した様子が確認された。さらに、いずれの耕起工施工箇所においても、耕起完了から 1 ~ 20 ヶ月を経過していたにもかかわらず、盛土断面の多くの部分が「軟らか」と判定され、それが調査実施時においても持続されている様子が捉えられた。また、事業着手初期に造成された未耕起盛土で発生しているような長期にわたる水溜まりの存在も認められなかった。各耕起工による最大掘削深度は、盛土鉛直断面内における土壌硬度分布の様子 (Fig. 7) から鑑みて、それぞれ、スケルトンバケット式バックホウで 70 cm、リッパードーザで 60 cm、農業用プラウとサブソイラの併用で 55 cm 程度と推定された。ここで推定された最大掘削深度は各種機材のバケット長およびブレードの掘削深 (Fig. 3) と良く対応していた。

生育基盤盛土における土壌硬化や緻密化、地表面への水溜まりの発生は、圧密による土壌の液相・気相、すなわち、孔隙割合の減少と、それに伴う固相割合の増加、さらに透水性が低くグライ化が生じるような土層の存在に起因しているものと考えられた (Table 3)。よって、これらの解消には土壌の物理矯正が基本となる。つまり、水溜まりの解消には、土壌の孔隙率の増加や亀裂の作成により、圧密を解消し、より高い透水性を確保するための作業が有効である。仙台森林管理署は、各現場の状況や各工区の施工者の実情に合わせて、スケルトンバケット式バックホウやリッパードーザ、あるいは農業用機材を活用して、硬く締め固まった生育基盤盛土に対して耕起工を実施し (Fig. 3)、生育基盤の水溜まりの解消や植栽面の柔軟化を図っている (伊藤 2015, 村上 2015)。
