総説 (Review article)

平成 20 年 (2008 年) 岩手・宮城内陸地震による土砂災害の概要とその特徴

Characteristics of sediment disasters by The Iwate-Miyagi Nairiku Earthquake in 2008

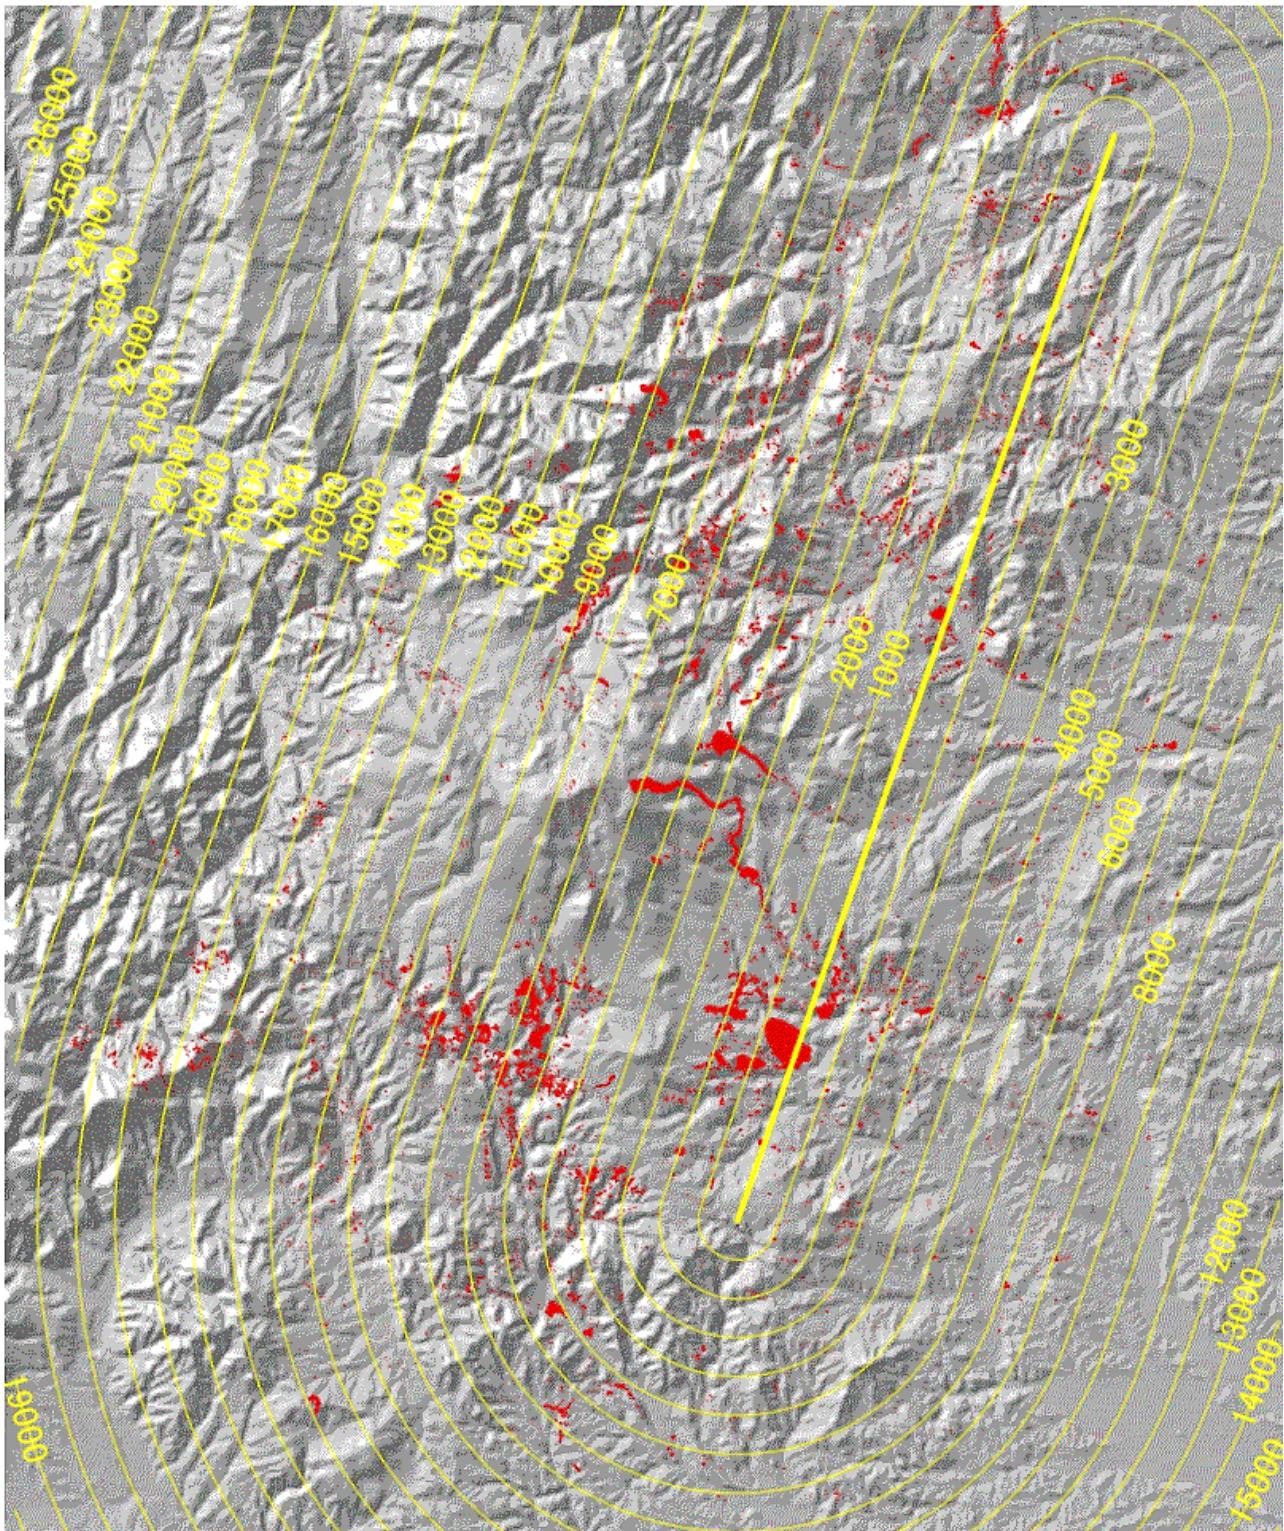
Fig. 3. 地震断層からの距離と崩壊の関係。崩壊の多くは震源断層の上盤側 15 km 以内で発生している。地震断層は東北大学大学院理学研究科 2008 年岩手・宮城内陸地震緊急観測グループ (2008) による。
 Relationship between the distance the from seismogenic fault and landslides. Most of landslides are located on the hanging wall with in 15 km from the seismogenic reverse fault. The seismogenic fault is reported by the research group of Tohoku University (2008).

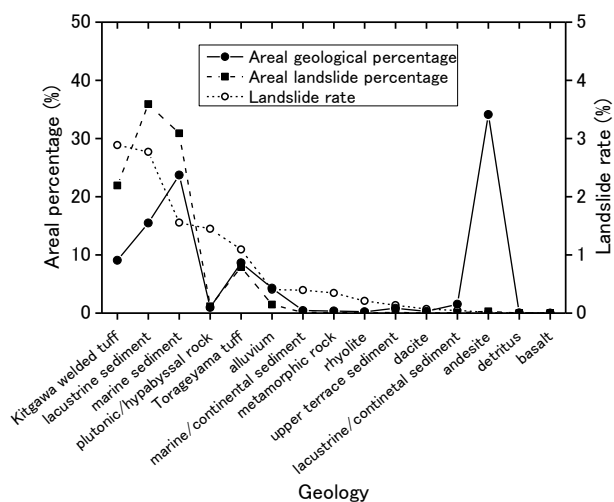
地質別の崩壊発生状況を表した Fig. 4 に示すとおり、「北川溶結凝灰岩及び相当層」と「湖成層」での崩壊が 3 % 近くに達し、両地質での崩壊が突出して多い。規模の大きな崩壊が多かった南部の一迫川流域から三迫川流域にかけて、地質と崩壊を重ね合わせた Fig. 5 では、両層をまたぐ境界付近で崩壊が多発している。両層は第三紀から第四紀にかけての堆積層で、特に「湖成層」は固結度が低く、ゆるぎの軟弱な地層であり、地震時の強度も低い。今回の災害で特徴的に見られた地質境界での崩壊については、特に詳しく後述する。

Fig. 4. 地質別の崩壊発生状況。
Areal landslide percentage and rate of each geological rock type.

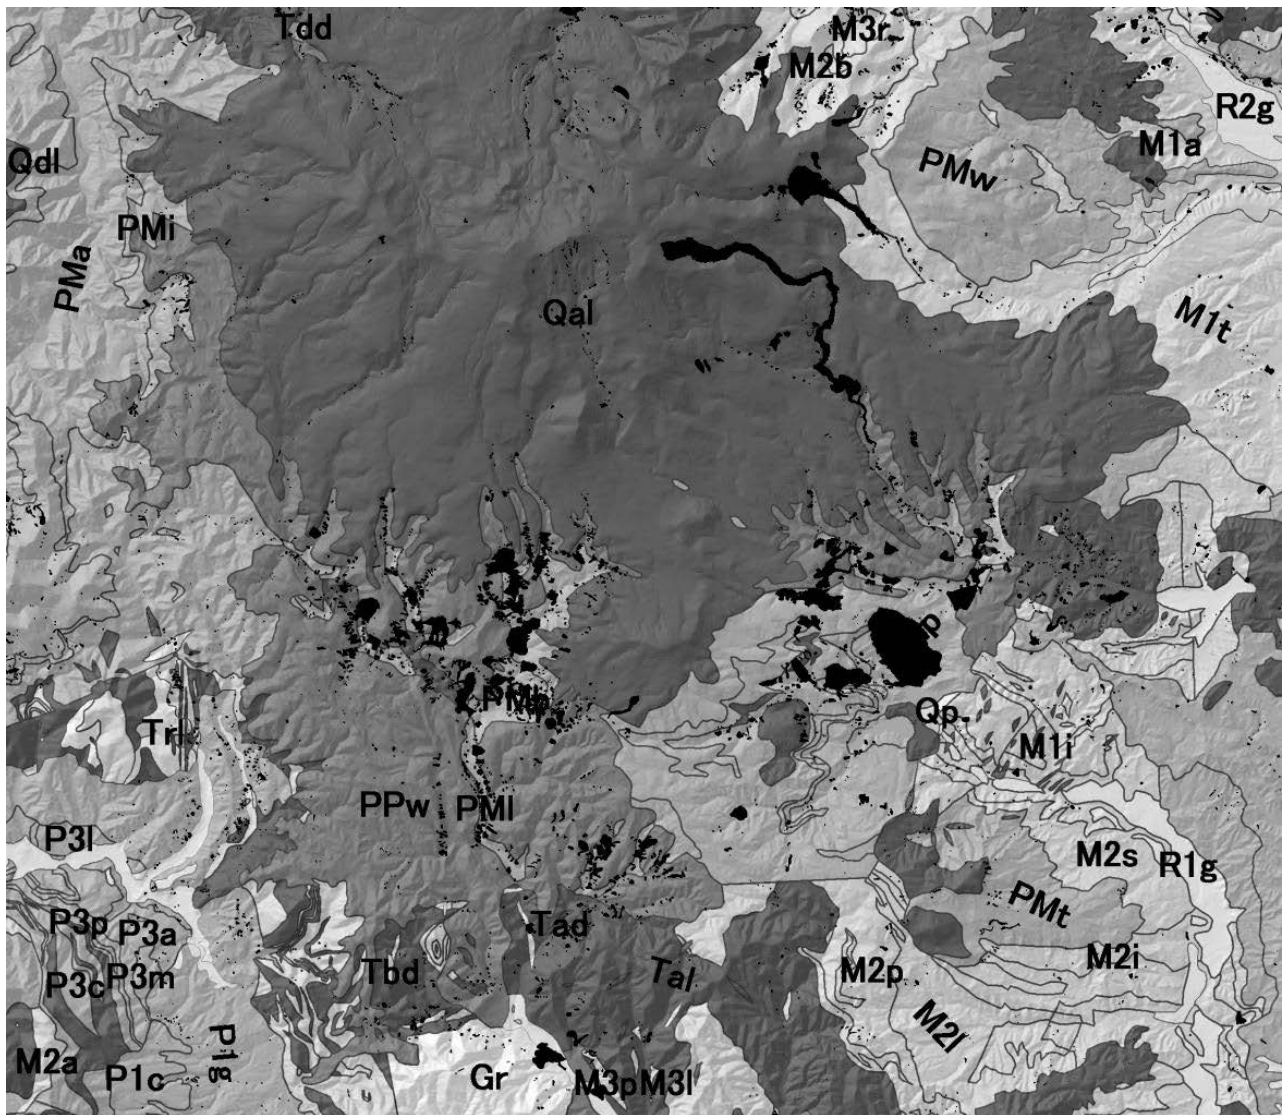
Fig. 5. 一迫川・二迫川・三迫川流域の崩壊と地質の関係。地質境界、特に北川溶結凝灰岩（硬質）と湖成層（軟質）の境界付近に位置する崩壊が多い。地質図は産業技術総合研究所による栗駒地熱地域地質図を用いた。
 Relationships between landslides and geology in Ichihazama river, Nihazama river, Sanhazama river basins. There are a lot of landslides near the geological boundaries, especially, the boundary of Kitagawa welded tuff and lacustrine sediment. We use the Geological map of Kurikoma geothermal area by The National Institute of Advanced Industrial Science and Technology.

相が見て取れる (Fig. 5 参照)。すなわち、多くの崩壊が、地形図上では下刻した沢の側壁急斜面上に位置し、地質図上では上層下層の地質境界線の付近に位置するという特徴である。この特徴は、この地域の堆積構造に由来する、と著者らは考えている。この地域では、溶結凝灰岩と湖成層の層序が水平に近い結果、溶結凝灰岩と湖成層の境界は必然として沢沿いの急斜面となることが多いことが理由である。

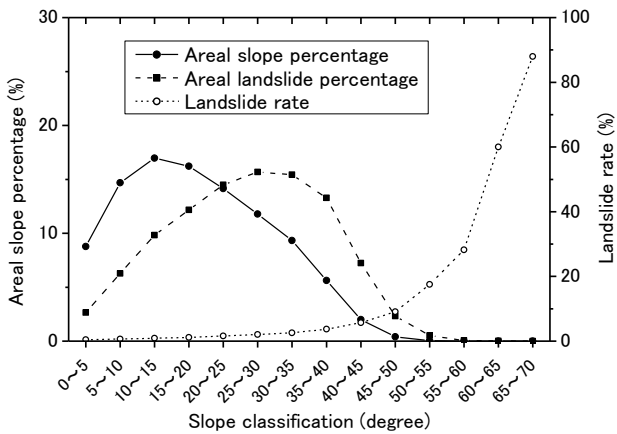
傾斜区別の崩壊発生状況を Fig. 6 に示す。被災地域全体では、10～20度の傾斜にピークを持つ傾斜分布を示し、比較的なだらかな地形である。これに対し、今回発生した崩壊での傾斜別分布は、25～35度での頻度が最も高く、被災地域全体の傾斜分布より急勾配に寄った分布を示している。また、傾斜角が50度を超えると崩壊の発生率は急激に上昇し、面積は極限られるが、60度を超える斜面では半数以上に崩壊が見られる結果が得られた。平坦な火山堆積物を河川が下刻した今回の被災地域では、このような急傾斜地は河道両側の谷壁にほとんどが位置しており、崩壊地の傾斜分布結果は、谷壁での崩壊が多発した現状を反映している（Fig. 7）。さらに、本被災地域では、最上層部に節理の発達した比較的密度の高い溶岩や、溶結凝灰岩が分布し、その下層に密度の小さな軽石凝灰岩や湖成層が分布する堆積構造（キャップロック構造）を示す箇所が、栗駒山南部一帯に広く見られる。このようなキャップロック構造は、斜面上部に大きな上乗加重をもたらすことから、崩壊を発生させる大きな要因となる。谷壁にこのようなキャップロック構造を認める箇所でも崩壊が多いこともこれを裏付ける。

Fig. 6. 傾斜区分別の占有率と崩壊発生率。
Relationship among slope classification, areal percentage of slope and landslide, and landslide rate.

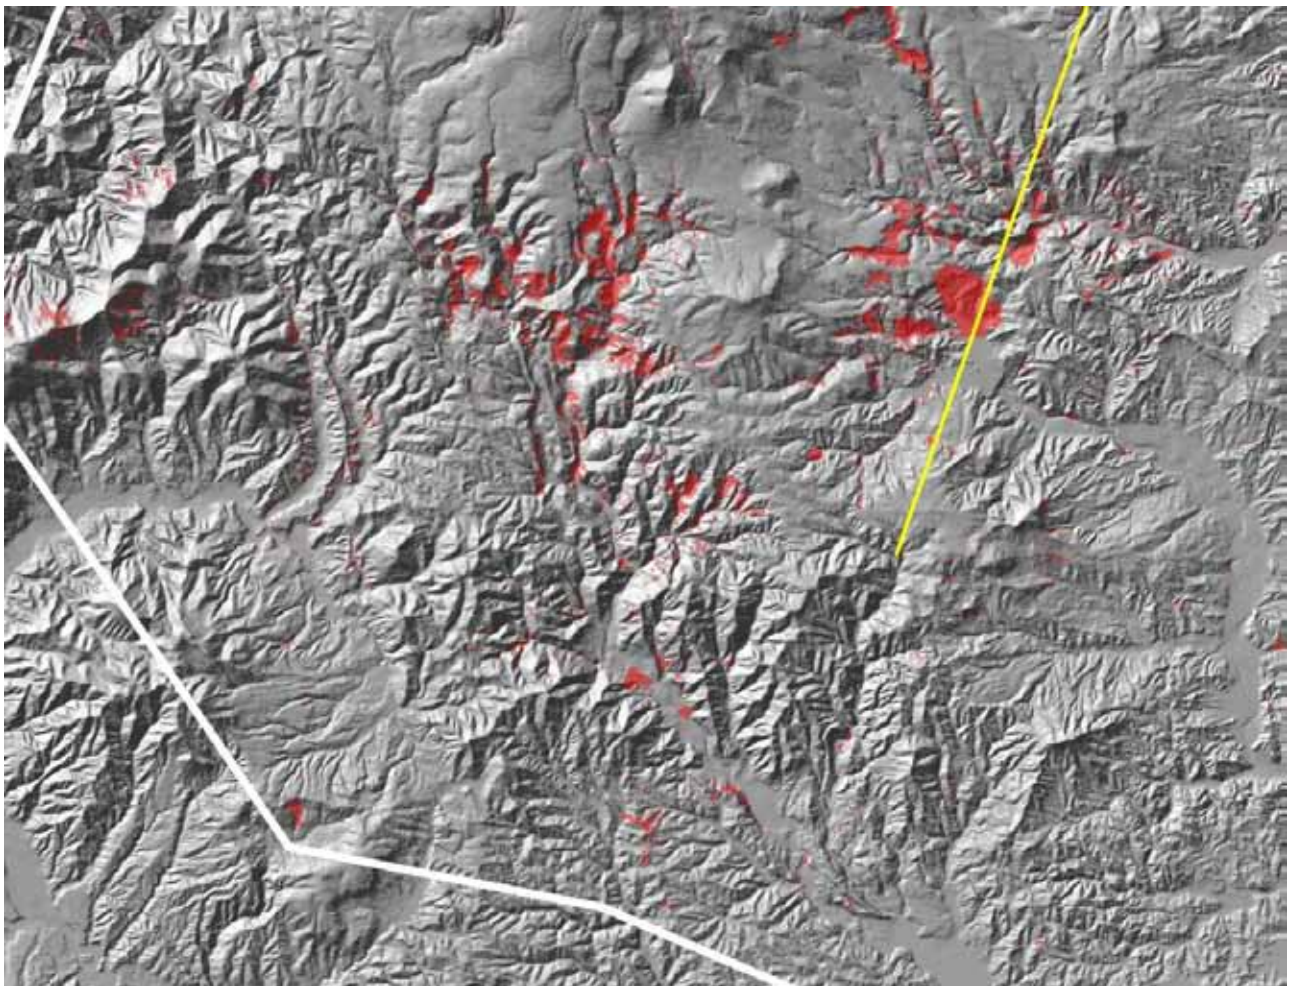
Fig. 7. 栗駒山南部斜面の地形と崩壊。赤い部分が崩壊を示す。
Topographic features and landslides at the southern slope of Mt. Kurikoma.

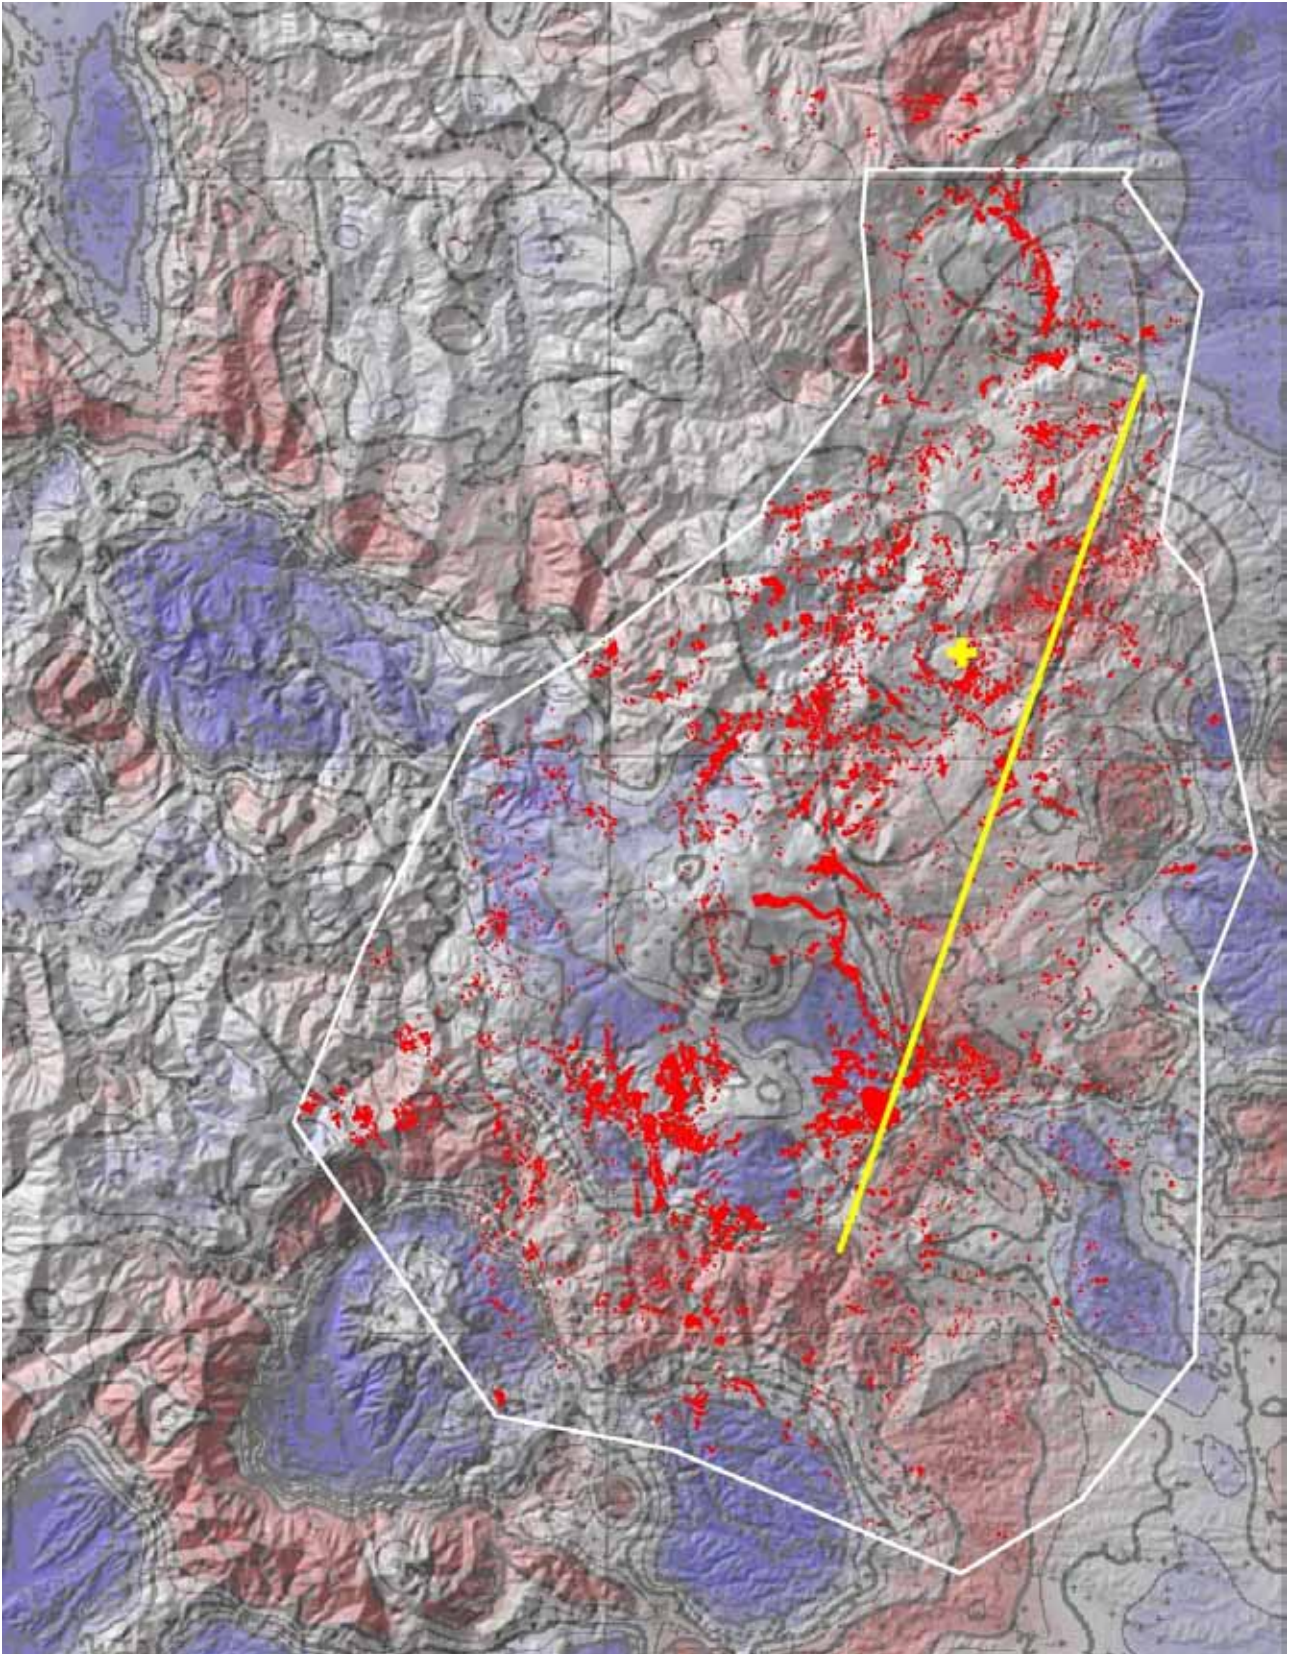
Fig. 8. ブーゲー異常と崩壊の関係。ブーゲー異常図は、
http://staff.aist.go.jp/k.nawa/geophysmap-rg/grav/iwate-miyagi_gravres_L.gifを使用。
Relationship between Bouguer anomaly and landslides. The map of Bouguer anomaly is reprinted from
http://staff.aist.go.jp/k.nawa/geophysmap-rg/grav/iwate-miyagi_gravres_L.gif

Fig. 8 から判断すると、被害地域周辺にはこのほかに未記載のカルデラ構造も存在すると考えられ、精細な調査が求められる。前述のように、東北脊梁山地には複数のカルデラ・クラスターが存在しており、今回と同様の内陸性の地震が発生した場合、カルデラ付近に大きな土砂災害をもたらす可能性が高い。今後、同様な地質構造を有する火山地帯において、地震時の地盤災害を予測する場合には、このようなカルデラとカルデラ内の堆積構造の把握等、地質要素の把握が重要な鍵となろう。

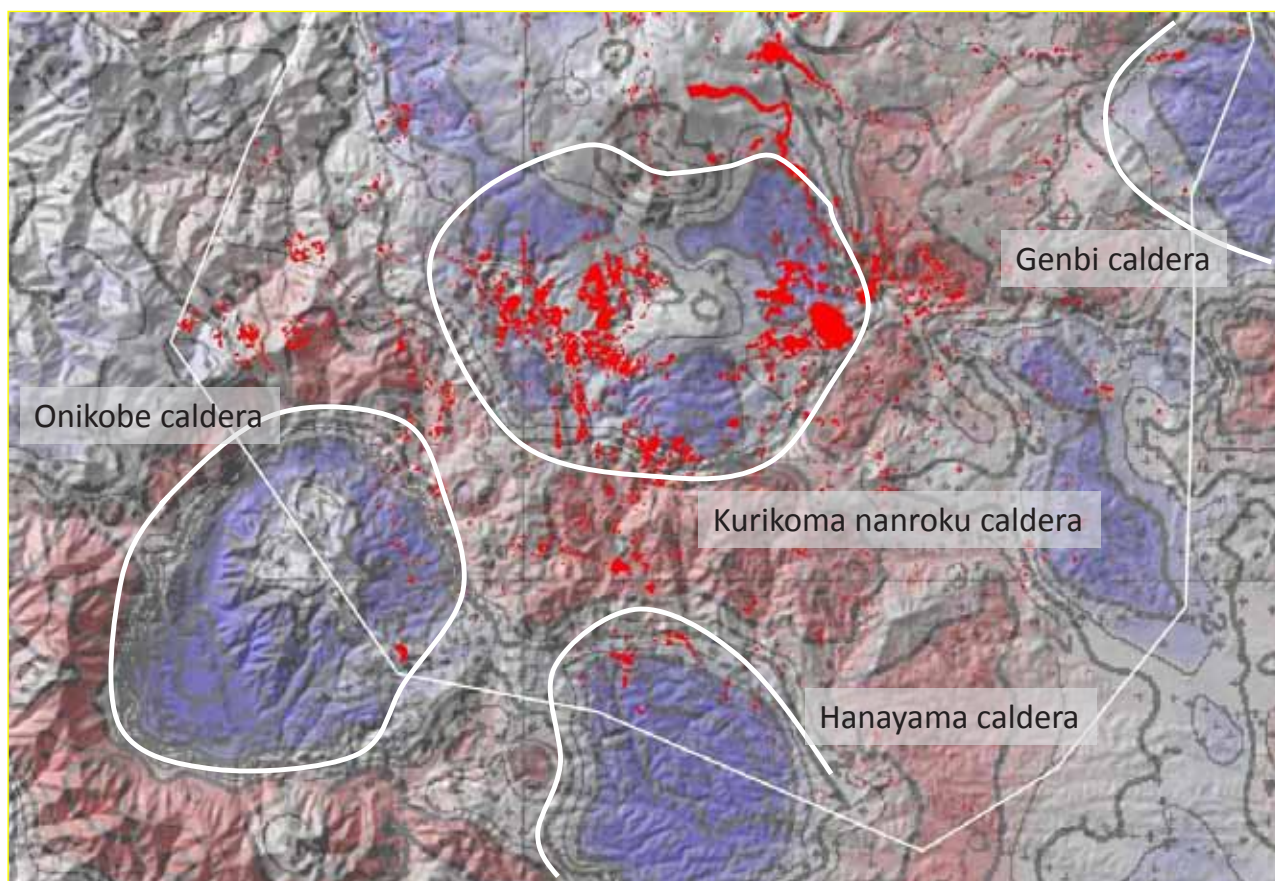
Fig. 9. 栗駒山南部におけるブーゲー異常とカルデラ 1, 2)、崩壊との関係。図中、鬼海、栗駒南麓、巖美、花山の各カルデラを表記した。カルデラ壁の周辺に崩壊が分布している。1): 天野・佐藤 (1989), 2): 伊藤ら (1989)
 Relationship of bouguer anomaly, calderasl, 2), and landslides in the southern slope of Mt. Kurikoma. Calderas of Onikobe, Kurikoma nanroku, Genbi, and Hanayama were confirmed. Landslides were observed on peripheries of calderas.
 1) Amano, K. and Sato, H (1989), 2) Ito, T. et al. (1989)

Fig. 9 からは、崩壊がカルデラ周囲の外輪山の谷壁や、中央部の円頂丘斜面に集中しているのがわかり、

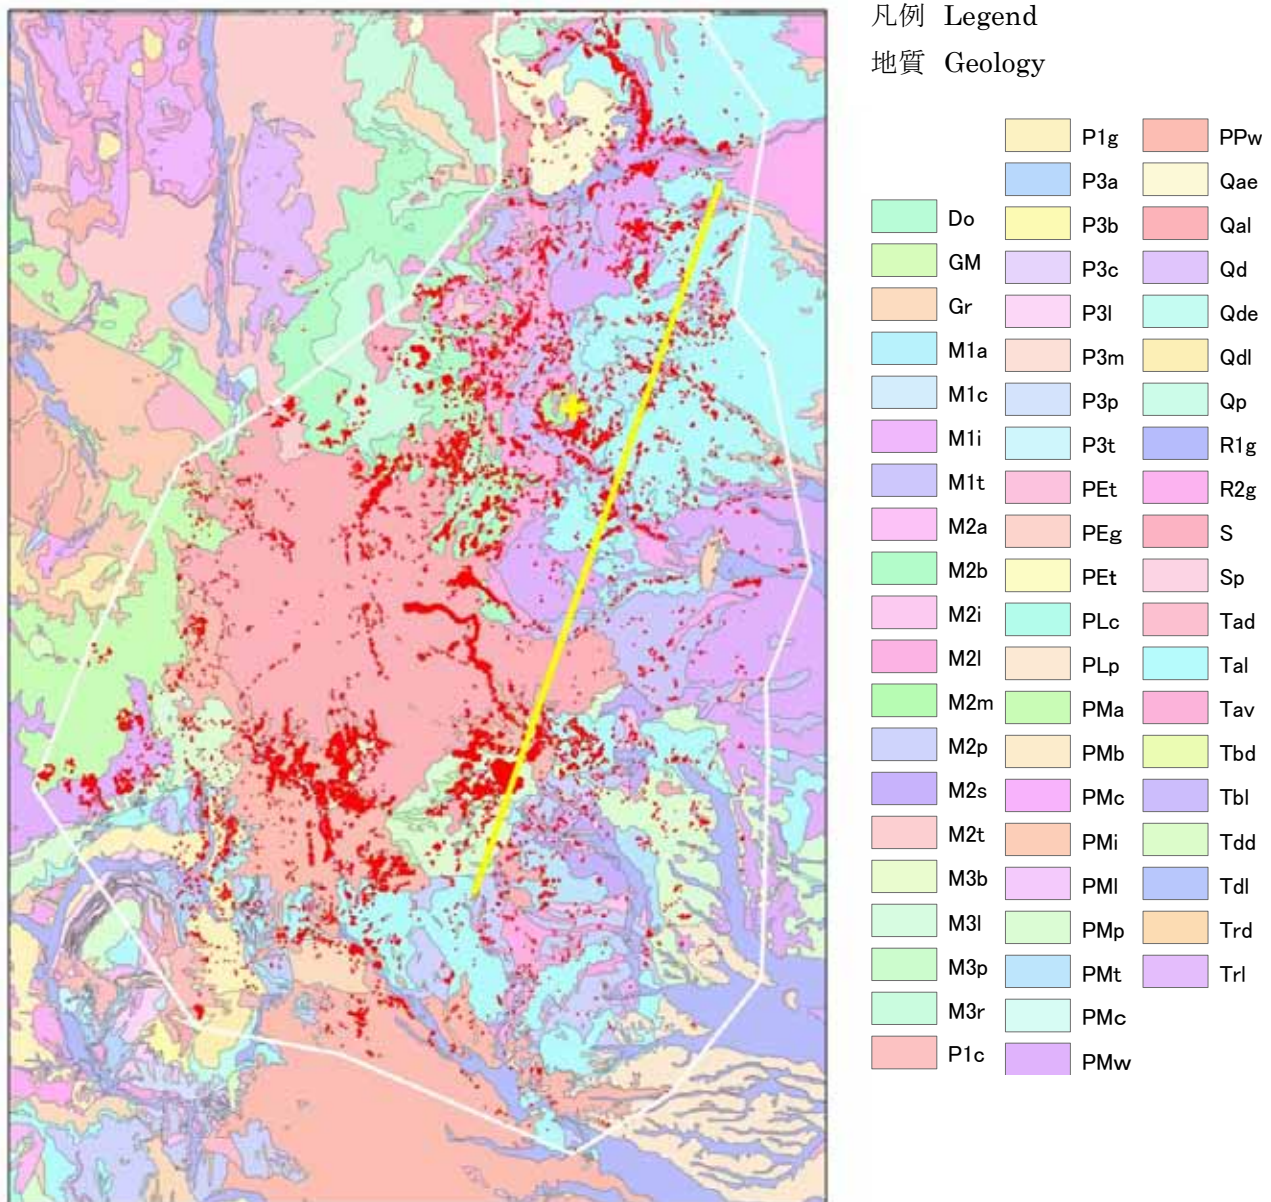
Fig. 10 に被災地域の地質と崩壊との重ね合わせを示す。Fig. 10 によれば、全域で地質の境界付近で崩壊の発生数が多いことがわかる。特に、栗駒山の北東部で

Fig. 10. 崩壊と地質区分との関係を示す位置図。凡例に示す記号による分類は、Fig. 5 のものと同様である。図中の黄色の十字は震源、黄色の直線は東北大学による震源断層モデル、白線は解析範囲をそれぞれ示す。
Map of landslide location and geological classification. Geological classifications are same as Fig. 5. A yellow cross is the epicenter, yellow line is the seismicogenic fault model by Tohoku university, a white polygon is the analyzed area.

は、虎毛山凝灰岩と海成層との境界部、南西部では栗駒溶岩外縁部と北川溶結凝灰岩の境界部付近に、それぞれ崩壊が多発している。

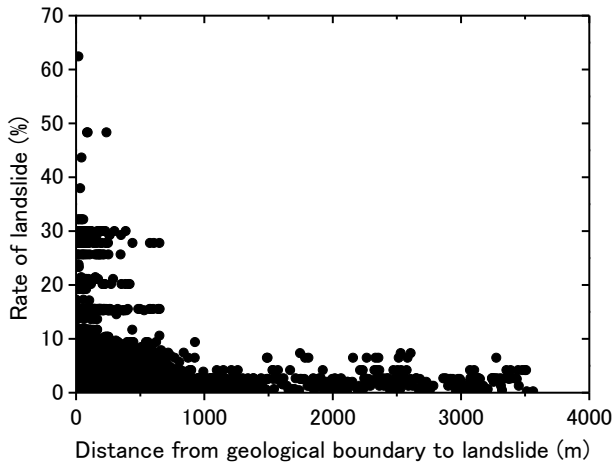
Fig. 11 に、地質境界から崩壊発生位置までの距離と、崩壊発生率との関係を示す。崩壊発生位置は崩壊の重心とした。Fig. 11 によれば、地質境界から数百メートル内での崩壊発生率が高いことがわかる。また、地質境界からの距離と崩壊の出現度数とその累積比率を示した Fig. 12 によれば、地質境界から 600 m の範囲に、崩壊のほぼ 90 % が含まれている。

Fig. 11. 地質境界から崩壊発生位置までの距離と崩壊発生率。
Relationship between distance from geological boundary and rate of landslide.

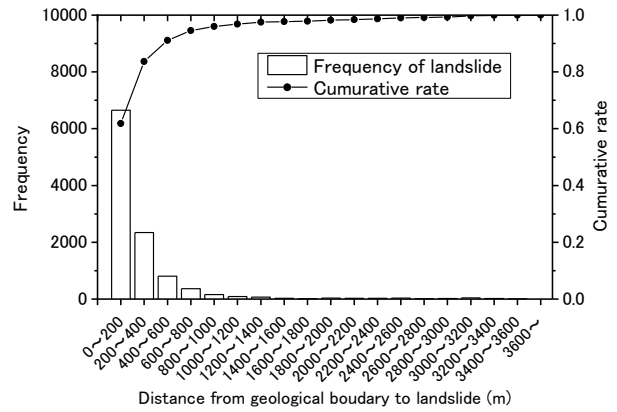
Fig. 12. 地質境界からの距離と崩壊の出現度数とその累積比率。
Relationship between distance from geological boundary to landslide and frequency of landslide occurrence.

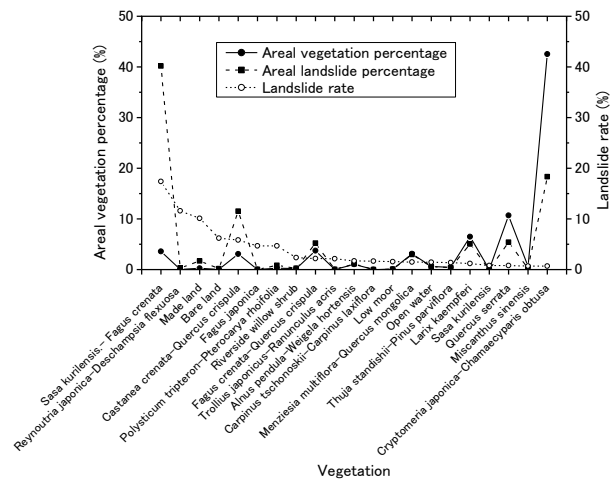
Fig. 13. 植生区分別の崩壊発生状況。
Relationship between vegetation type and landslide.
