## 研究資料 (Research material)

### 東栗駒山ドゾウ沢崩壊地周辺の崩壊発生1年後の 崩壊堆積物における侵食と植生回復

### Erosion and vegetation recovery on the landslide deposit one year after the dozou-sawa deep landslide at Mount Higashikurikoma-yama, northeast Japan

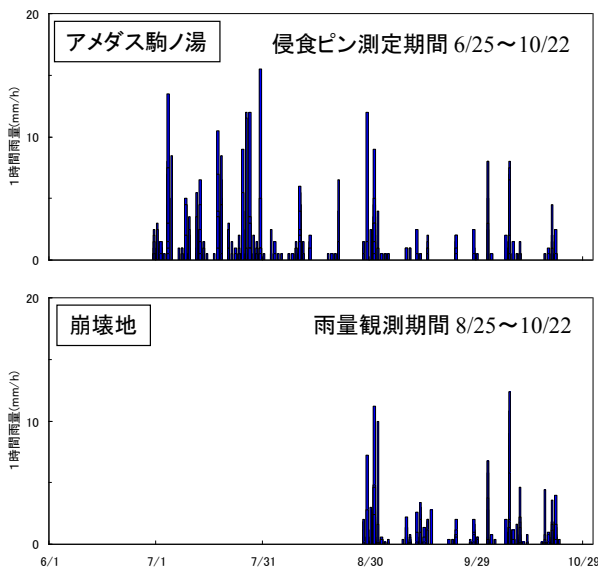
図4 崩壊地とアメダス駒ノ湯における1時間雨量  
(2009年6月25日～10月22日)  
Figure 4. The 60-minute rainfall intensity at the landslide scar and AMEDAS observation point Komanoyu from June 25, 2009 to October 22, 2009.

間降雨強度が、S1でのピンの変動に影響を与えていると考えられた。観測期間後半には、ドゾウ沢崩壊地の雨量計で10 mm/h以上を記録した連続降雨は2度出現した。これらは、8月30日から9月1日の降雨(連続雨量76 mm)と10月7日から10月9日の台風18号に伴う降雨(連続雨量107.6 mm)であった。これらの降雨で1時間雨量が10 mmを超える雨は3回観測され、最大が12.4 mm/hであった。気象庁は1時間雨量10 mm以上20 mm未満を「やや強い雨」と気象予報用語で定めており、崩壊地源頭部の急傾斜地では、この程度の降雨強度で表面侵食が生じたと推定された。土壌硬度の平均値は、S1で11.7 mm、S2で11.4 mmとなり特に地表が締め固まった状況ではなく、崩壊地の土壌硬度は、地
